Gemäß Umlaufbeschluss des Vorstandes U01\_2026\_01\_23 vom 01.02.2026 wird die Verbandsschau Schmale Gera des GUV Gera/Gramme am 11.03.2026 durchgeführt.

### 3. Geschauter Bereich:

Schmale Gera von der Einmündung Umfluter Riethnordhausen bis Mündung in die Gramme bei Wernigshausen.

# Einzelmängel

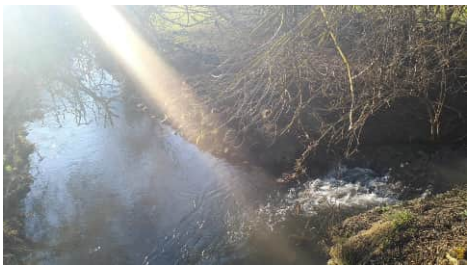
| Lfd. Nr. | Foto | Name | Lage | Sachverhalt | Bemerkung | Zuständigkeit / Akteur | Datum | Aufnahme | Rechts- und Hochwert (ETRS89) |
|---|---|---|---|---|---|---|---|---|---|
| 1 | | Beginn Verbandsschau | Sonstiges | Sonstiges | informativ | keiner | 11.03.2026 | Kaps | Point (639582.9 5661601) |

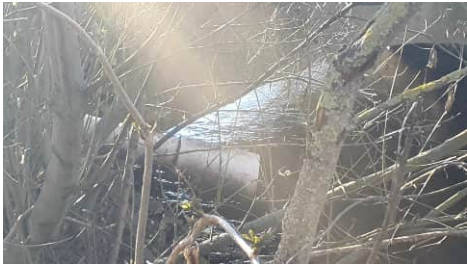
| Lfd. Nr. | Foto | Name | Lage | Sachverhalt | Bemerkung | Zuständigkeit / Akteur | Datum | Aufnahme | Rechts- und Hochwert (ETRS89) |
|---|---|---|---|---|---|---|---|---|---|
| 2 | | Einleitstelle | Böschung rechts | Einleitstelle | Einleitung Gemeinde, Forderung der UWB zur böschungsgleichen Kürzung des Auslaufrohrs | Gemeinde | 11.03.2026 | Kaps | Point (639584.1 5661604.6) |

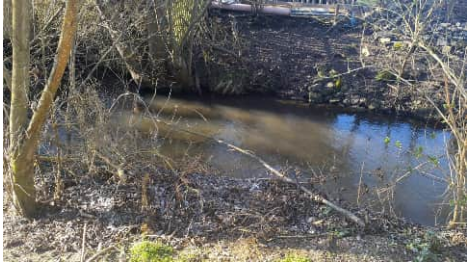
| Lfd. Nr. | Foto | Name | Lage | Sachverhalt | Bemerkung | Zuständigkeit / Akteur | Datum | Aufnahme | Rechts- und Hochwert (ETRS89) |
|---|---|---|---|---|---|---|---|---|---|
| 3 | | Ablagerungen | Gewässerrandstreifen rechts | Abfall, Schnittgut | Veranlassung Entfernung durch Verursacher (Grundstück Untere Dorfstraße 160 A, Pfeiffer) | UWB | 11.03.2026 | Kaps | Point (639576.7 5661615) |

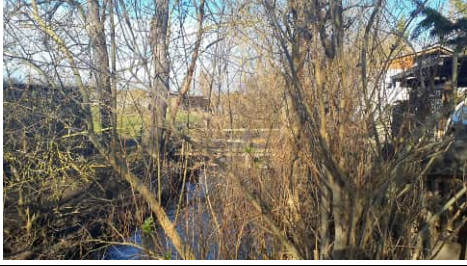
| Lfd. Nr. | Foto | Name | Lage | Sachverhalt | Bemerkung | Zuständigkeit / Akteur | Datum | Aufnahme | Rechts- und Hochwert (ETRS89) |
|---|---|---|---|---|---|---|---|---|---|
| 4 | | Überweg/ Steg | Querbauwerk | Querbauwerk | nicht genehmigt, Prüfung und Klärung | UWB | 11.03.2026 | Kaps | Point (639567.1 5661619.9) |

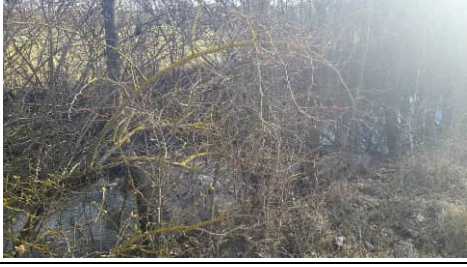
| Lfd. Nr. | Foto | Name | Lage | Sachverhalt | Bemerkung | Zuständigkeit / Akteur | Datum | Aufnahme | Rechts- und Hochwert (ETRS89) |
|---|---|---|---|---|---|---|---|---|---|
| 5 | | Gewässerentwicklungspotenzial | Böschung links | Sonstiges | informativ: Entwicklungspotenzial durch Aufbrechen der Grünverrohrung | GUV | 11.03.2026 | Kaps | Point (639104.8 5661951.7) |

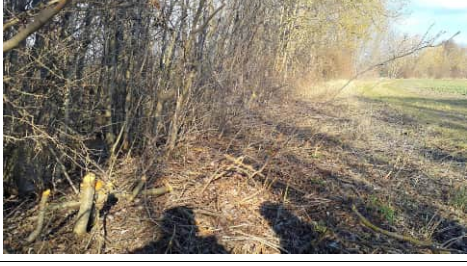
| Lfd. Nr. | Foto | Name | Lage | Sachverhalt | Bemerkung | Zuständigkeit / Akteur | Datum | Aufnahme | Rechts- und Hochwert (ETRS89) |
|---|---|---|---|---|---|---|---|---|---|
| 6 | | Grünschnitt Gewässerrandstreifen | Gewässerrandstreifen rechts | Schnittgut | Klärung Verursacher, Anordnung Beräumung und fachgerechte Ausführung | UWB | 11.03.2026 | Kaps | Point (639047.3 5662071.6) |

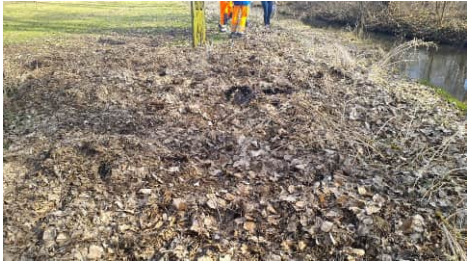
| Lfd. Nr. | Foto | Name | Lage | Sachverhalt | Bemerkung | Zuständigkeit / Akteur | Datum | Aufnahme | Rechts- und Hochwert (ETRS89) |
|---|---|---|---|---|---|---|---|---|---|
| 7 | | Ablagerungen | Gewässerrandstreifen links | Abfall, Schnittgut | Klärung Verursacher, Anordnung Beräumung | VG | 11.03.2026 | Kaps | Point (639796.3 5663392.4) |

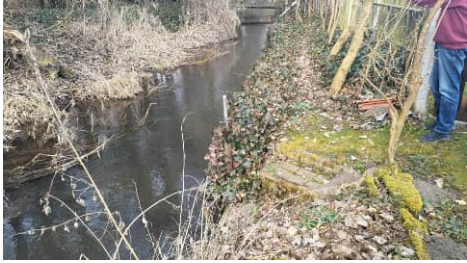
| Lfd. Nr. | Foto | Name | Lage | Sachverhalt | Bemerkung | Zuständigkeit / Akteur | Datum | Aufnahme | Rechts- und Hochwert (ETRS89) |
|---|---|---|---|---|---|---|---|---|---|
| 8 | | Uferverbau und Ablagerungen | Gewässerrandstreifen rechts | Uferverbau, Schnittgut, Abfall | Anordnung Rückbau ggü. angetroffenem Anlieger | VG | 11.03.2026 | Kaps | Point (639833.8 5663587.1) |

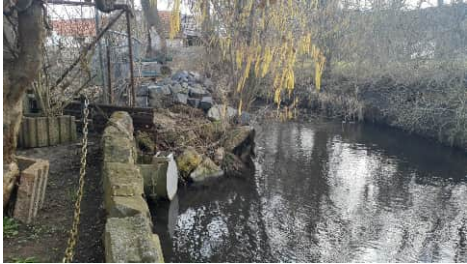
| Lfd. Nr. | Foto | Name | Lage | Sachverhalt | Bemerkung | Zuständigkeit / Akteur | Datum | Aufnahme | Rechts- und Hochwert (ETRS89) |
|---|---|---|---|---|---|---|---|---|---|
| 9 | | Ablagerungen | Gewässerrandstreifen rechts | Abfall | Anordnung Beräumung ggü. angetroffenem Anlieger | UWB | 11.03.2026 | Kaps | Point (639708.5 5663907.9) |

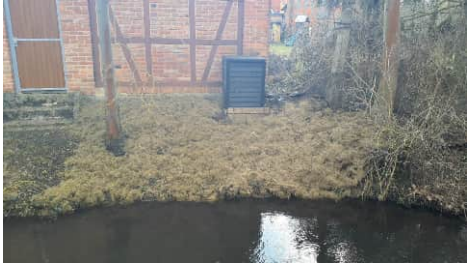
| Lfd. Nr. | Foto | Name | Lage | Sachverhalt | Bemerkung | Zuständigkeit / Akteur | Datum | Aufnahme | Rechts- und Hochwert (ETRS89) |
|---|---|---|---|---|---|---|---|---|---|
| 10 | | Mähgut und Kompost im Gewässerrandstreifen | Böschung links | Abfall, Schnittgut | Anordnung ggü. Anlieger zur Beräumung | UWB | 11.03.2026 | Kaps | Point (639667.1 5663983.9) |

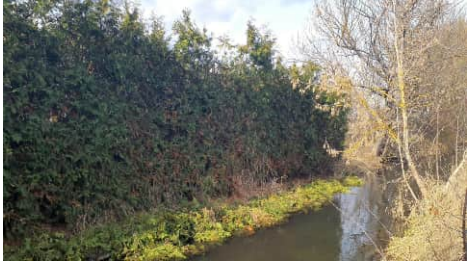
| Lfd. Nr. | Foto | Name | Lage | Sachverhalt | Bemerkung | Zuständigkeit / Akteur | Datum | Aufnahme | Rechts- und Hochwert (ETRS89) |
|---|---|---|---|---|---|---|---|---|---|
| 11 | | Heckenschnitt, Schnittgut an Uferböschung / Böschungsfuß | Böschung links | Abfall, Schnittgut | Anordnung ggü. Verursacher zur Beräumung | UWB | 11.03.2026 | Kaps | Point (639557.3 5664126.4) |

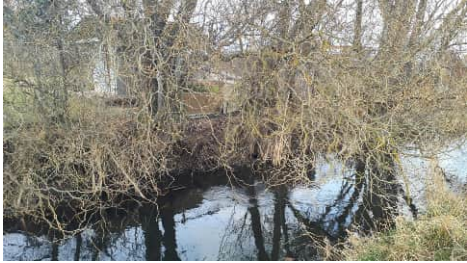
| Lfd. Nr. | Foto | Name | Lage | Sachverhalt | Bemerkung | Zuständigkeit / Akteur | Datum | Aufnahme | Rechts- und Hochwert (ETRS89) |
|---|---|---|---|---|---|---|---|---|---|
| 12 | | Ablagerungen Gewässerrand | Böschung links | Abfall | Klärung Verursacher und Veranlassung Beräumung | UWB | 11.03.2026 | Kaps | Point (639545.3 5664187.3) |

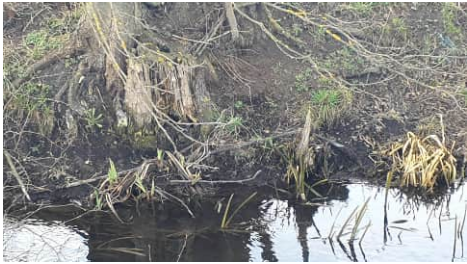
| Lfd. Nr. | Foto | Name | Lage | Sachverhalt | Bemerkung | Zuständigkeit / Akteur | Datum | Aufnahme | Rechts- und Hochwert (ETRS89) |
|---|---|---|---|---|---|---|---|---|---|
| 13 | | Stromkabel (längsverlegt entlang Gewässerbett / Uferstrand) | Böschung links | Längsbauwerk | ungenehmigt, bereits mehrfache Anordnungen erfolgt | Gemeinde | 11.03.2026 | Kaps | Point (639567.5 5664154.7) |

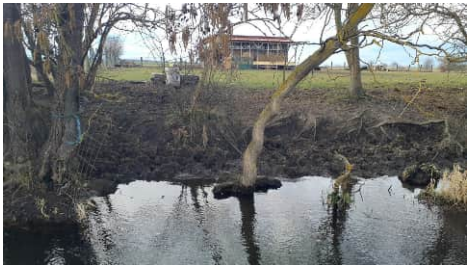
| Lfd. Nr. | Foto | Name | Lage | Sachverhalt | Bemerkung | Zuständigkeit / Akteur | Datum | Aufnahme | Rechts- und Hochwert (ETRS89) |
|---|---|---|---|---|---|---|---|---|---|
| 14 | | Weidenutzung | Böschung links | Tieraktivität, Uferabbruch | Zerstörung der intakten Gewässerböschung; Überprüfung und Klärung auf Wiederherstellung | UWB | 11.03.2026 | Kaps | Point (639531.1 5664294.5) |

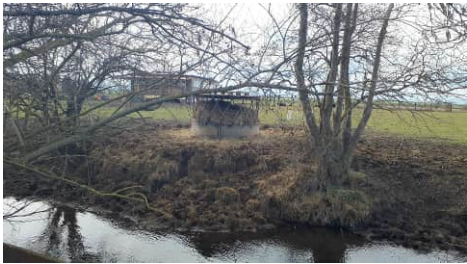
| Lfd. Nr. | Foto | Name | Lage | Sachverhalt | Bemerkung | Zuständigkeit / Akteur | Datum | Aufnahme | Rechts- und Hochwert (ETRS89) |
|---|---|---|---|---|---|---|---|---|---|
| 15 | | Weidenutzung | Böschung links | Tieraktivität, Uferabbruch | Eintragung von Futtergut und Tiernmist; Überprüfung und Klärung | UWB | 11.03.2026 | Kaps | Point (639369.6 5664269.4) |

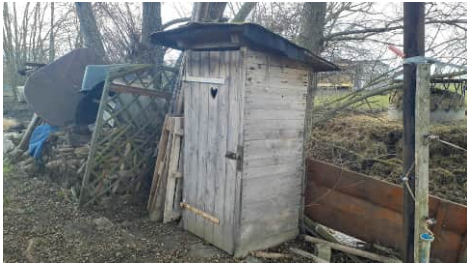
| Lfd. Nr. | Foto | Name | Lage | Sachverhalt | Bemerkung | Zuständigkeit / Akteur | Datum | Aufnahme | Rechts- und Hochwert (ETRS89) |
|---|---|---|---|---|---|---|---|---|---|
| 16 | | Toilette und Ablagerungen Gewässerrandstreifen | Gewässerrandstreifen rechts | Sonstiges | Anordnung ggü. Anlieger zur Beräumung und Unterlassung | UWB | 11.03.2026 | Kaps | Point (639466.3 5664303.3) |

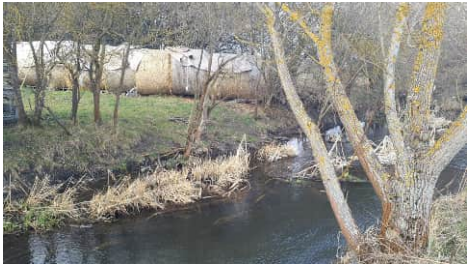
| Lfd. Nr. | Foto | Name | Lage | Sachverhalt | Bemerkung | Zuständigkeit / Akteur | Datum | Aufnahme | Rechts- und Hochwert (ETRS89) |
|---|---|---|---|---|---|---|---|---|---|
| 17 | | Ablagerungen | Gewässerrandstreifen links | Abfall | Anordnung zur Entfernung der gelagerten Strohballen durch Verursacher aus dem Gewässerrandstreifen | UWB | 11.03.2026 | Kaps | Point (639519.9 5664415.8) |

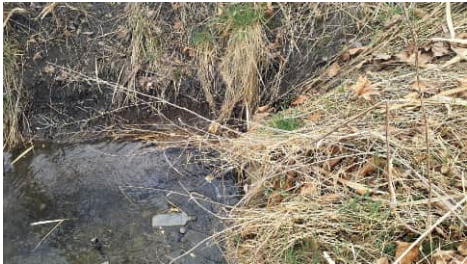
| Lfd. Nr. | Foto | Name | Lage | Sachverhalt | Bemerkung | Zuständigkeit / Akteur | Datum | Aufnahme | Rechts- und Hochwert (ETRS89) |
|---|---|---|---|---|---|---|---|---|---|
| 18 | | Biber und undichte Böschung | Böschung rechts | Tieraktivität | undichte Böschung Uferböschung im Bereich Düker Umfluter Haßleben (vermutlich durch Biberaktivität/-röhre); Prüfung durch UWB gemeinsam mit UNB | UWB, UNB | 11.03.2026 | Kaps | Point (639434.4 5665415.5) |

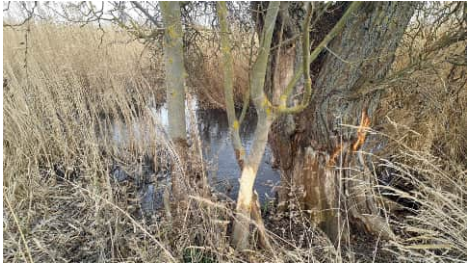
| Lfd. Nr. | Foto | Name | Lage | Sachverhalt | Bemerkung | Zuständigkeit / Akteur | Datum | Aufnahme | Rechts- und Hochwert (ETRS89) |
|---|---|---|---|---|---|---|---|---|---|
| 19 | | Biberstrecke (Bibervorkommen) | Böschung links | Tieraktivität | informativ | keiner | 11.03.2026 | Kaps | Point (639498.3 5665689.9) |

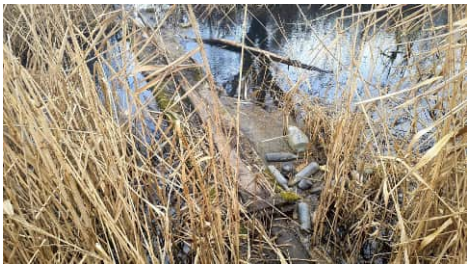
| Lfd. Nr. | Foto | Name | Lage | Sachverhalt | Bemerkung | Zuständigkeit / Akteur | Datum | Aufnahme | Rechts- und Hochwert (ETRS89) |
|---|---|---|---|---|---|---|---|---|---|
| 20 | | Überweg | Querbauwerk | Querbauwerk | Anordnung Beräumung durch Verursacher (vermutlich Jäger) | UWB | 11.03.2026 | Kaps | Point (639739.5 5666223.1) |

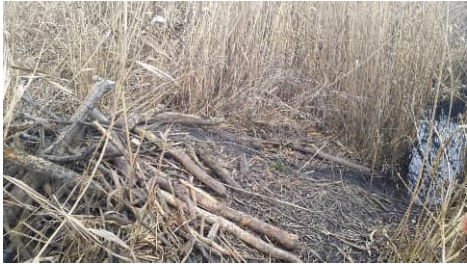
| Lfd. Nr. | Foto | Name | Lage | Sachverhalt | Bemerkung | Zuständigkeit / Akteur | Datum | Aufnahme | Rechts- und Hochwert (ETRS89) |
|---|---|---|---|---|---|---|---|---|---|
| 21 | | vermutlicher Biberbau | Böschung links | Tieraktivität | informativ | GUV | 11.03.2026 | Kaps | Point (639738.4 5666321.9) |

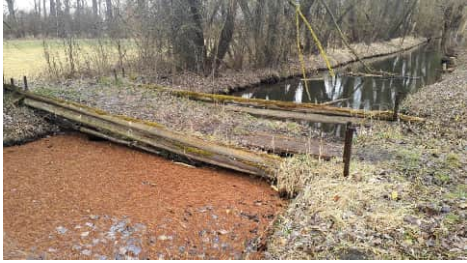
| Lfd. Nr. | Foto | Name | Lage | Sachverhalt | Bemerkung | Zuständigkeit / Akteur | Datum | Aufnahme | Rechts- und Hochwert (ETRS89) |
|---|---|---|---|---|---|---|---|---|---|
| 22 | | zusammengebrochene Holzüberfahrt | Querbauwerk | Brücke, Querbauwerk | Anordnung zur Beräumung durch Eigentümer der Überfahrt | UWB | 11.03.2026 | Kaps | Point (639856.3 5666717) |

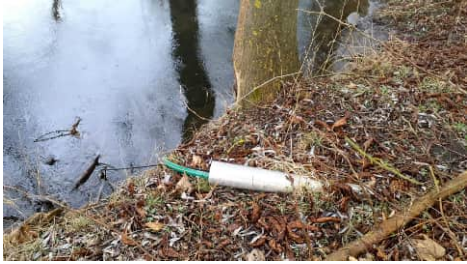
| Lfd. Nr. | Foto | Name | Lage | Sachverhalt | Bemerkung | Zuständigkeit / Akteur | Datum | Aufnahme | Rechts- und Hochwert (ETRS89) |
|---|---|---|---|---|---|---|---|---|---|
| 23 | | Wasserentnahmestelle | Böschung links | Entnahmestelle | Prüfung und Klärung | UWB | 11.03.2026 | Kaps | Point (639771.3 5667011.4) |

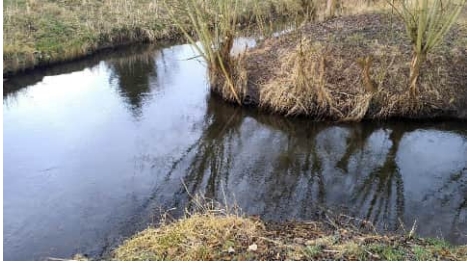
| Lfd. Nr. | Foto | Name | Lage | Sachverhalt | Bemerkung | Zuständigkeit / Akteur | Datum | Aufnahme | Rechts- und Hochwert (ETRS89) |
|---|---|---|---|---|---|---|---|---|---|
| 24 | | Ende Verbandsschau | Sonstiges | Sonstiges | Mündung linksseitig in Gramme | keiner | 11.03.2026 | Kaps | Point (639762.4 5667057.8) |
