Gemäß § 7 Abs.1 der Satzung des Gewässerunterhaltungsverbandes Gera/Gramme in Verbindung mit § 44 und 45 des Gesetzes über die Wasser- und Bodenverbände- (Wasserverbandsgesetz- WVG) sind jährliche Verbandsschauen durchzuführen.

Gemäß Umlaufbeschluss des Vorstandes U01\_2026\_01\_23 vom 01.02.2026 wird die Verbandsschau Gramme des GUV Gera/Gramme am 16.03.2026 durchgeführt.

Gramme von der Bahnbrücke/-damm Großrudstedt bis ca. 450 m oberhalb des Abzweigs Alte Gramme/ Neue Gramme südöstlich von Werningshausen.

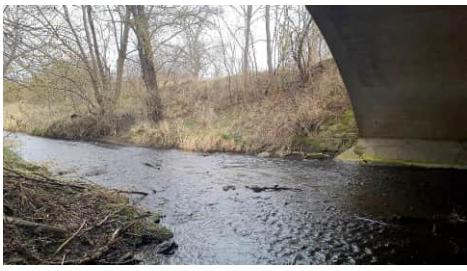
| Lfd. Nr. | Foto | Name | Lage | Sachverhalt | Bemerkung | Zuständigkeit / Akteur | Datum | Aufnahme | Rechts- und Hochwert (ETRS89) |
|---|---|---|---|---|---|---|---|---|---|
| 1 | | Beginn Verbandsschau | Sonstiges | Brücke | informativ | keiner | 16.03.2026 | Kaps | Point (646244.9 5662147.6) |

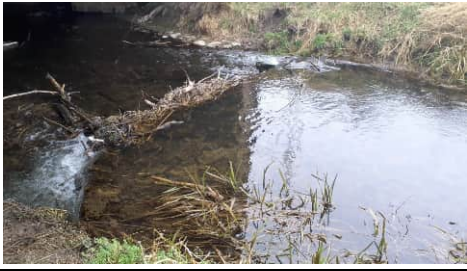
| Lfd. Nr. | Foto | Name | Lage | Sachverhalt | Bemerkung | Zuständigkeit / Akteur | Datum | Aufnahme | Rechts- und Hochwert (ETRS89) |
|---|---|---|---|---|---|---|---|---|---|
| 2 | | Stau | Querbauwerk | Abflusshindernis | Erfordernis einer Unterhaltungsmaßnahme prüfen | GU V | 16.03.2026 | Kaps | Point (646259.4 5662142.2) |

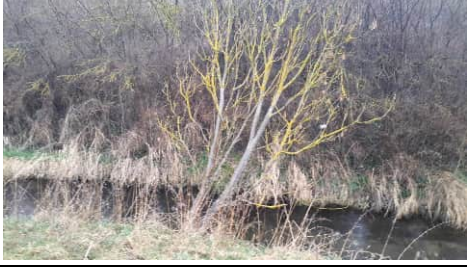
| Lfd. Nr. | Foto | Name | Lage | Sachverhalt | Bemerkung | Zuständigkeit / Akteur | Datum | Aufnahme | Rechts- und Hochwert (ETRS89) |
|---|---|---|---|---|---|---|---|---|---|
| 4 | | Sturzbaum | Gewässersohle | Abflusshindernis | kein Handlungserfordernis, beobachten | GU V | 16.03.2026 | Kaps | Point (646147.1 5662233.2) |

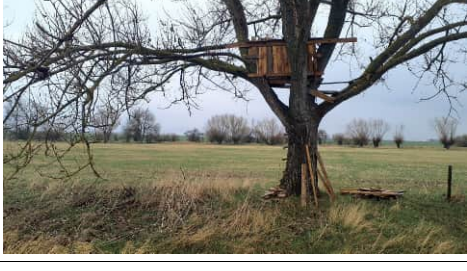
| Lfd. Nr. | Foto | Name | Lage | Sachverhalt | Bemerkung | Zuständigkeit / Akteur | Datum | Aufnahme | Rechts- und Hochwert (ETRS89) |
|---|---|---|---|---|---|---|---|---|---|
| 6 | | Baumhaus | Gewässerrandstreifen rechts | Sonstiges | Prüfung und Klärung: Rücksprache UWB mit UNB | UWB | 16.03.2026 | Kaps | Point (645805.4 5662619.8) |

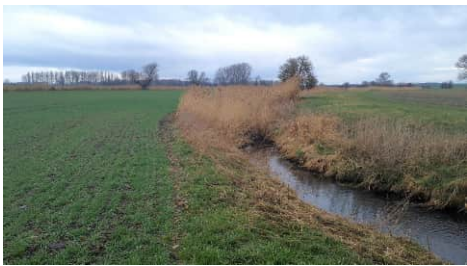
| Lfd. Nr. | Foto | Name | Lage | Sachverhalt | Bemerkung | Zuständigkeit / Akteur | Datum | Aufnahme | Rechts- und Hochwert (ETRS89) |
|---|---|---|---|---|---|---|---|---|---|
| 7 | | Gewässerrandstreifen nicht ersichtlich (Acker bis an BOK bearbeitet) | Gewässerrandstreifen links | Sonstiges | informativ: Prüfung und Klärung UWB mit TLLLR | UWB | 16.03.2026 | Kaps | Point (645151.2 5662741.9) |

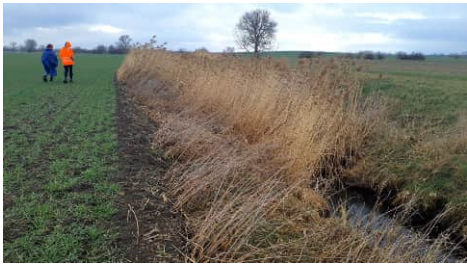
| Lfd. Nr. | Foto | Name | Lage | Sachverhalt | Bemerkung | Zuständigkeit / Akteur | Datum | Aufnahme | Rechts- und Hochwert (ETRS89) |
|---|---|---|---|---|---|---|---|---|---|
| 8 | | Gewässerrandstreifen nicht ersichtlich (Acker bis an BOK bearbeitet) | Gewässerrandstreifen links | Sonstiges | informativ: Prüfung und Klärung UWB mit TLLLR | UWB | 16.03.2026 | Kaps | Point (645063.2 5662815.2) |

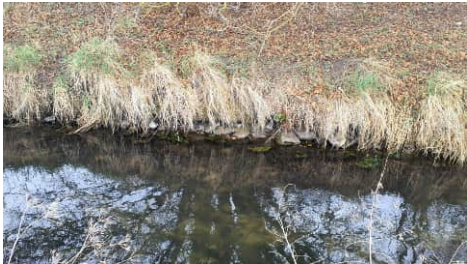
| Lfd. Nr. | Foto | Name | Lage | Sachverhalt | Bemerkung | Zuständigkeit / Akteur | Datum | Aufnahme | Rechts- und Hochwert (ETRS89) |
|---|---|---|---|---|---|---|---|---|---|
| 9 | | Verbau/ Böschungsfußsicherung | Böschung rechts | Uferverbau | informativ: Böschungsfußsicherung aus Schlackesteinen | keiner | 16.03.2026 | Kaps | Point (644725.5 5663247.2) |

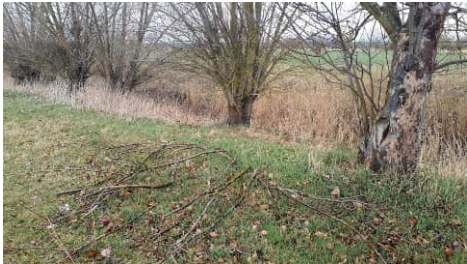
| Lfd. Nr. | Foto | Name | Lage | Sachverhalt | Bemerkung | Zuständigkeit / Akteur | Datum | Aufnahme | Rechts- und Hochwert (ETRS89) |
|---|---|---|---|---|---|---|---|---|---|
| 10 | | Schnittgut | Gewässerrandstreifen links | Schnittgut | unfachgerechter Schnitt, Prüfung und Klärung mit UNB | UWB | 16.03.2026 | Kaps | Point (644217.4 5663611.8) |

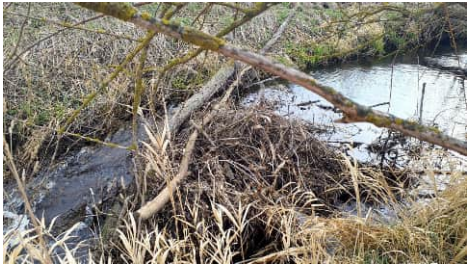
| Lfd. Nr. | Foto | Name | Lage | Sachverhalt | Bemerkung | Zuständigkeit / Akteur | Datum | Aufnahme | Rechts- und Hochwert (ETRS89) |
|---|---|---|---|---|---|---|---|---|---|
| 11 | | Biberdamm | gesamtes Gewässerbett | Tieraktivität | informativ: belassen | keiner | 16.03.2026 | Kaps | Point (644020.1 5664005.1) |

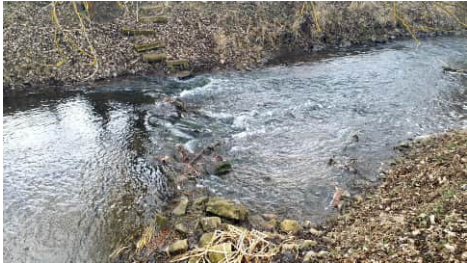
| Lfd. Nr. | Foto | Name | Lage | Sachverhalt | Bemerkung | Zuständigkeit / Akteur | Datum | Aufnahme | Rechts- und Hochwert (ETRS89) |
|---|---|---|---|---|---|---|---|---|---|
| 12 | | Stau | Querbauwerk | Querbauwerk, Stau | kein Handlungserfordernis, belassen | keiner | 16.03.2026 | Kaps | Point (643852.6 5664746.1) |

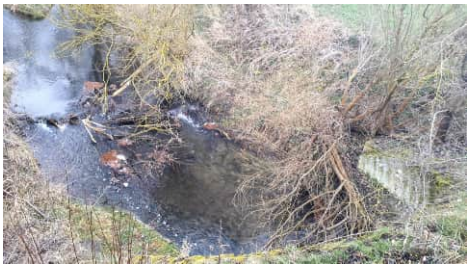
| Lfd. Nr. | Foto | Name | Lage | Sachverhalt | Bemerkung | Zuständigkeit / Akteur | Datum | Aufnahme | Rechts- und Hochwert (ETRS89) |
|---|---|---|---|---|---|---|---|---|---|
| 13 | | Treibgut oh Brücke | Gewässersohle | umgestürzter Baum, Verkläuerung | Info an und Beräumung durch Straßenbaulasträger | Gemeinde | 16.03.2026 | Kaps | Point (643875.7 5664746.9) |

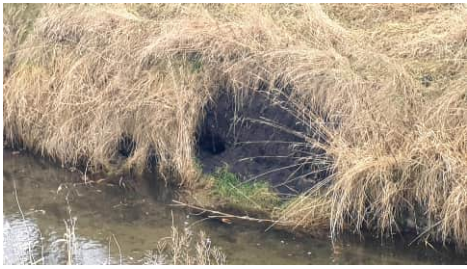
| Lfd. Nr. | Foto | Name | Lage | Sachverhalt | Bemerkung | Zuständigkeit / Akteur | Datum | Aufnahme | Rechts- und Hochwert (ETRS89) |
|---|---|---|---|---|---|---|---|---|---|
| 14 | | Biberröhren | Böschung links | Tieraktivität | informativ | keiner | 16.03.2026 | Kaps | Point (643498.7 5664827.2) |

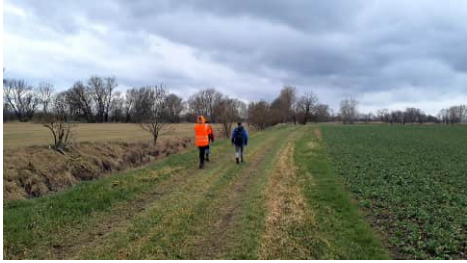
| Lfd. Nr. | Foto | Name | Lage | Sachverhalt | Bemerkung | Zuständigkeit / Akteur | Datum | Aufnahme | Rechts- und Hochwert (ETRS89) |
|---|---|---|---|---|---|---|---|---|---|
| 15 | | LAWA-Typ 79 Maßnahme | Gewässerrandstreifen rechts | Sonstiges | GUP 2027: Maßnahmenprüfung LAWA-Typ 79-Maßn. GRP-ID 10645 | GUV | 16.03.2026 | Kaps | Point (643475 5664833.6) |

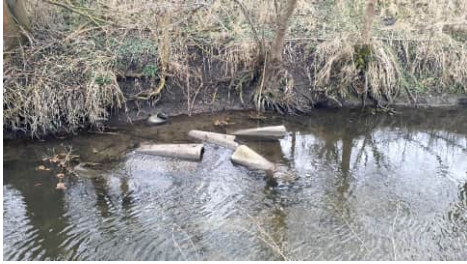
| Lfd. Nr. | Foto | Name | Lage | Sachverhalt | Bemerkung | Zuständigkeit / Akteur | Datum | Aufnahme | Rechts- und Hochwert (ETRS89) |
|---|---|---|---|---|---|---|---|---|---|
| 16 | | Betonrohrreste | Gewässersohle | Abfall | informativ | UWB | 16.03.2026 | Kaps | Point (643204.3 5664917.5) |

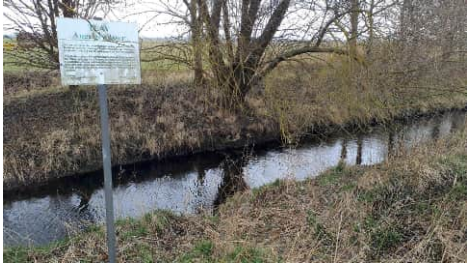
| Lfd. Nr. | Foto | Name | Lage | Sachverhalt | Bemerkung | Zuständigkeit / Akteur | Datum | Aufnahme | Rechts- und Hochwert (ETRS89) |
|---|---|---|---|---|---|---|---|---|---|
| 17 | | Ende Verbandsschau | Sonstiges | Sonstiges | informativ | keiner | 16.03.2026 | Kaps | Point (643114 5664960.7) |
