Gemäß Umlaufbeschluss des Vorstandes U01\_2026\_01\_23 vom 01.02.2026 wird die Verbandsschau Linderbach/ Graben Am Kinderdorf des GUV Gera/Gramme am 23.02.2026 durchgeführt.

### 3. Geschauter Bereich:

Linderbach/ Graben Am Kinderdorf von Beginn „Am Kinderdorf“ bis Mündungsbereich unterhalb der Furt in Linderbach (südlich der B7).

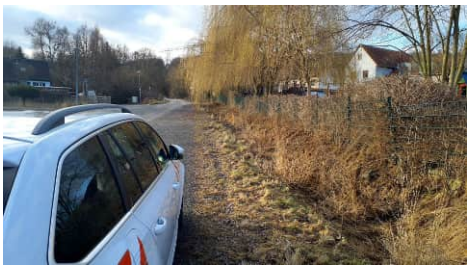
| Lfd. Nr. | Foto | Name | Lage | Sachverhalt | Bemerkung | Zuständigkeit / Akteur | Datum | Aufnahme | Rechts- und Hochwert (ETRS89) |
|---|---|---|---|---|---|---|---|---|---|
| 1 | | Treffpunkt Verbandsschau | Sonstiges | Sonstiges | informativ | keiner | 23.02.2026 | Kaps | Point (646856.2 5645509.8) |

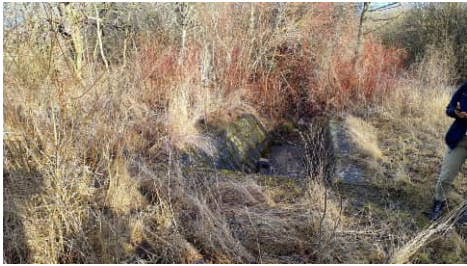
| Lfd. Nr. | Foto | Name | Lage | Sachverhalt | Bemerkung | Zuständigkeit / Akteur | Datum | Aufnahme | Rechts- und Hochwert (ETRS89) |
|---|---|---|---|---|---|---|---|---|---|
| 2 | | Startpunkt Verbandsschau | Sonstiges | Sonstiges | informativ | keiner | 23.02.2026 | Kaps | Point (646865 5645061) |

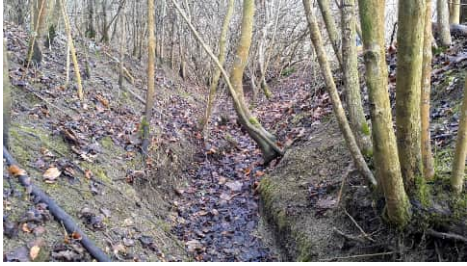
| Lfd. Nr. | Foto | Name | Lage | Sachverhalt | Bemerkung | Zuständigkeit / Akteur | Datum | Aufnahme | Rechts- und Hochwert (ETRS89) |
|---|---|---|---|---|---|---|---|---|---|
| 3 | | Bestockung Sohle | Gewässersohle | Pflegemaßnahmen | beobachten (Hinweis: ggf. Entnahme nur linksseitig) | GUV | 23.02.2026 | Kaps | Point (646858.8 5645083.9) |

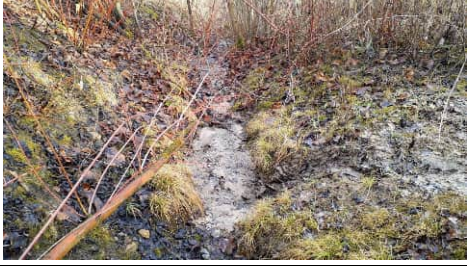
| Lfd. Nr. | Foto | Name | Lage | Sachverhalt | Bemerkung | Zuständigkeit / Akteur | Datum | Aufnahme | Rechts- und Hochwert (ETRS89) |
|---|---|---|---|---|---|---|---|---|---|
| 4 | | Eintrag Wegematerial | Gewässersohle | Sonstiges | UWB Klärung mit Zuständigen des angrenzenden Weges | UWB | 23.02.2026 | Kaps | Point (646853.2 5645108.6) |

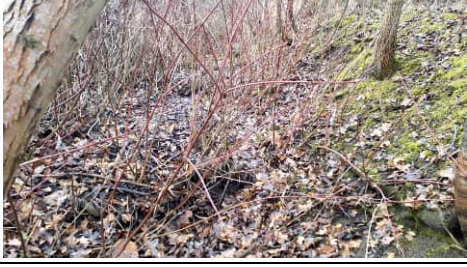
| Lfd. Nr. | Foto | Name | Lage | Sachverhalt | Bemerkung | Zuständigkeit / Akteur | Datum | Aufnahme | Rechts- und Hochwert (ETRS89) |
|---|---|---|---|---|---|---|---|---|---|
| 5 | | Bestockung Sohle | Gewässersohle | Pflegemaßnahmen | Unterhaltungsmaßnahme GUP 2027: Sohlaufruchs entfernen | GUV | 23.02.2026 | Kaps | Point (646849.7 5645144.9) |

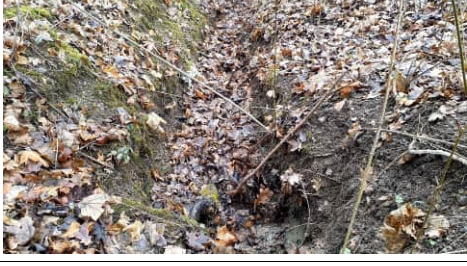
| Lfd. Nr. | Foto | Name | Lage | Sachverhalt | Bemerkung | Zuständigkeit / Akteur | Datum | Aufnahme | Rechts- und Hochwert (ETRS89) |
|---|---|---|---|---|---|---|---|---|---|
| 6 | | Kolk | Gewässersohle | Sohlerosion | beobachten | GUV | 23.02.2026 | Kaps | Point (646839.8 5645268.9) |

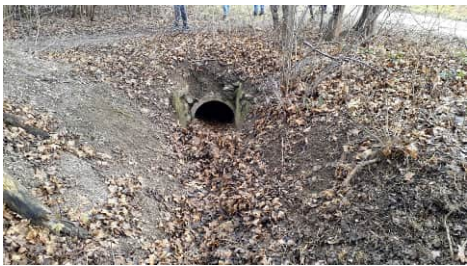
| Lfd. Nr. | Foto | Name | Lage | Sachverhalt | Bemerkung | Zuständigkeit / Akteur | Datum | Aufnahme | Rechts- und Hochwert (ETRS89) |
|---|---|---|---|---|---|---|---|---|---|
| 7 | | Durchlass 1, Überfahrt, Einlauf | Querbauwerk | Durchlass | Klärung Eigentümer und Zuständigkeit | UWB | 23.02.2026 | Kaps | Point (646841 5645380.4) |

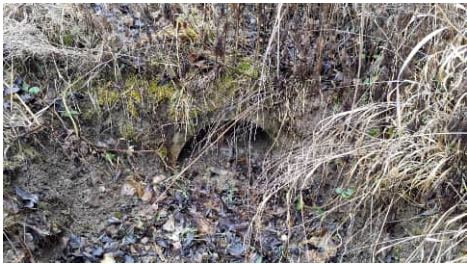
| Lfd. Nr. | Foto | Name | Lage | Sachverhalt | Bemerkung | Zuständigkeit / Akteur | Datum | Aufnahme | Rechts- und Hochwert (ETRS89) |
|---|---|---|---|---|---|---|---|---|---|
| 8 | | Durchlass 1, Überfahrt, Auslauf | Querbauwerk | Durchlass | uh zur Hälfte zugesetzt, Reinigung Durchlass durch Anlageneigentümer | Eigentümer | 23.02.2026 | Kaps | Point (646841.5 5645396.1) |

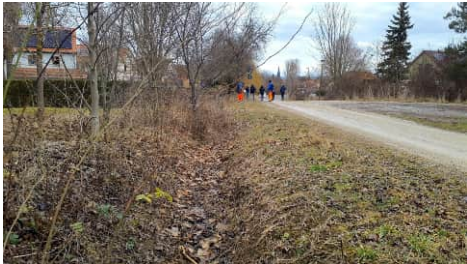
| Lfd. Nr. | Foto | Name | Lage | Sachverhalt | Bemerkung | Zuständigkeit / Akteur | Datum | Aufnahme | Rechts- und Hochwert (ETRS89) |
|---|---|---|---|---|---|---|---|---|---|
| 9 | | Auflandung 1 | Gewässersohle | Pflegemaßnahmen | Unterhaltungsmaßnahme GUP 2027: Sohlaufruchs entfernen, Gewässersohle räumen ab uh Durchlass 1 | GUV | 23.02.2026 | Kaps | Point (646842.9 5645399.6) |

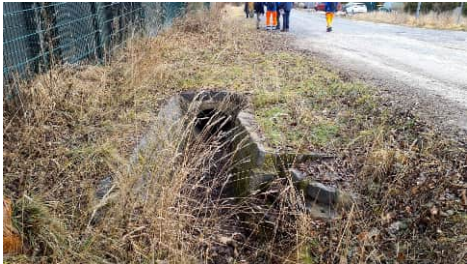
| Lfd. Nr. | Foto | Name | Lage | Sachverhalt | Bemerkung | Zuständigkeit / Akteur | Datum | Aufnahme | Rechts- und Hochwert (ETRS89) |
|---|---|---|---|---|---|---|---|---|---|
| 10 | | Durchlass 2, Einlauf | Querbauwerk | Durchlass | offensichtlich nicht mehr genutzte Überfahrt; Klärung Eigentümer und Veranlassung Rückbau | UWB | 23.02.2026 | Kaps | Point (646845 5645448.3) |

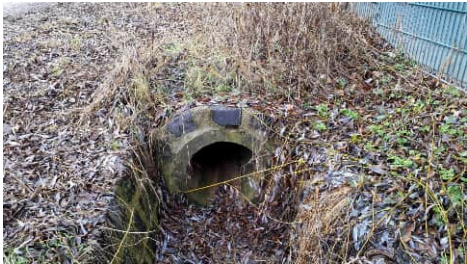
| Lfd. Nr. | Foto | Name | Lage | Sachverhalt | Bemerkung | Zuständigkeit / Akteur | Datum | Aufnahme | Rechts- und Hochwert (ETRS89) |
|---|---|---|---|---|---|---|---|---|---|
| 11 | | Durchlass 2, Auslauf | Querbauwerk | Durchlass | offensichtlich nicht mehr genutzte Überfahrt; Klärung Eigentümer und Veranlassung Rückbau | UWB | 23.02.2026 | Kaps | Point (646847 5645462.8) |

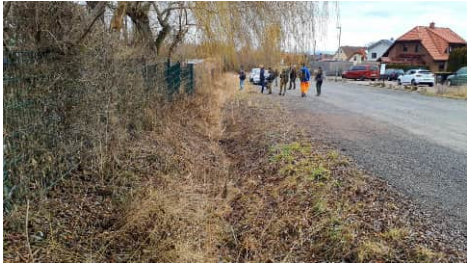
| Lfd. Nr. | Foto | Name | Lage | Sachverhalt | Bemerkung | Zuständigkeit / Akteur | Datum | Aufnahme | Rechts- und Hochwert (ETRS89) |
|---|---|---|---|---|---|---|---|---|---|
| 12 | | Auflandung 2 | Gewässersohle | Pflegemaßnahmen | Unterhaltungsmaßnahme GUP 2027: Sohlaufruchs entfernen, Gewässersohle räumen | GUV | 23.02.2026 | Kaps | Point (646847.3 5645464.9) |

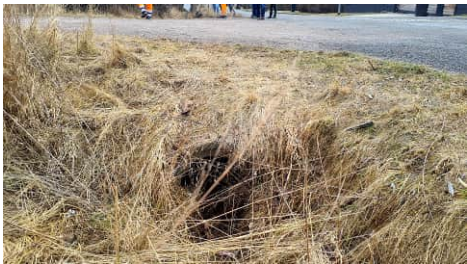
| Lfd. Nr. | Foto | Name | Lage | Sachverhalt | Bemerkung | Zuständigkeit / Akteur | Datum | Aufnahme | Rechts- und Hochwert (ETRS89) |
|---|---|---|---|---|---|---|---|---|---|
| 13 | | Straßendurchlass 3 Unter dem Berge, Einlauf | Querbauwerk | Durchlass | frei, kein Handlungserfordernis | keiner | 23.02.2026 | Kaps | Point (646856.6 5645528.8) |

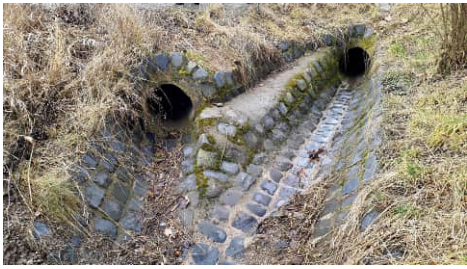
| Lfd. Nr. | Foto | Name | Lage | Sachverhalt | Bemerkung | Zuständigkeit / Akteur | Datum | Aufnahme | Rechts- und Hochwert (ETRS89) |
|---|---|---|---|---|---|---|---|---|---|
| 14 | | Straßendurchlass 3 Unter dem Berge, Auslauf | Querbauwerk | Durchlass | frei, kein Handlungserfordernis | keiner | 23.02.2026 | Kaps | Point (646860.6 5645541.1) |

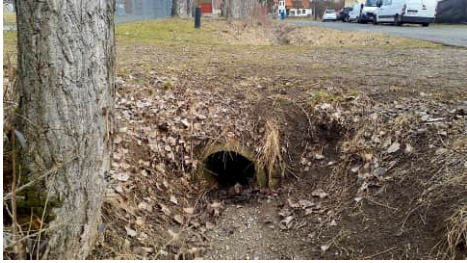
| Lfd. Nr. | Foto | Name | Lage | Sachverhalt | Bemerkung | Zuständigkeit / Akteur | Datum | Aufnahme | Rechts- und Hochwert (ETRS89) |
|---|---|---|---|---|---|---|---|---|---|
| 15 | | Durchlass 4, Überfahrt, Einlauf | Querbauwerk | Durchlass | frei, Unterhaltungspflicht bereits durch UWB geklärt | keiner | 23.02.2026 | Kaps | Point (646898.8 5645652.6) |

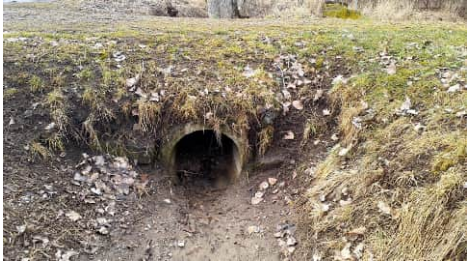
| Lfd. Nr. | Foto | Name | Lage | Sachverhalt | Bemerkung | Zuständigkeit / Akteur | Datum | Aufnahme | Rechts- und Hochwert (ETRS89) |
|---|---|---|---|---|---|---|---|---|---|
| 16 | | Durchlass 4, Überfahrt, Auslauf | Querbauwerk | Durchlass | frei, Unterhaltungspflicht bereits durch UWB geklärt | keiner | 23.02.2026 | Kaps | Point (646900.8 5645660.2) |

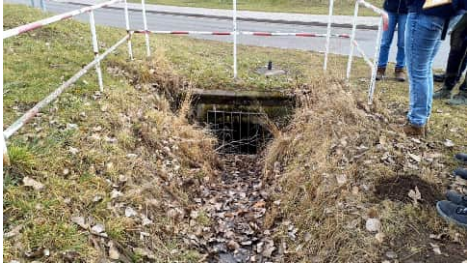
| Lfd. Nr. | Foto | Name | Lage | Sachverhalt | Bemerkung | Zuständigkeit / Akteur | Datum | Aufnahme | Rechts- und Hochwert (ETRS89) |
|---|---|---|---|---|---|---|---|---|---|
| 17 | | Einlauf Verrohrung | Längsbauwerk | Verrohrung | frei, kein Handlungserfordernis | keiner | 23.02.2026 | Kaps | Point (646923.2 5645740) |

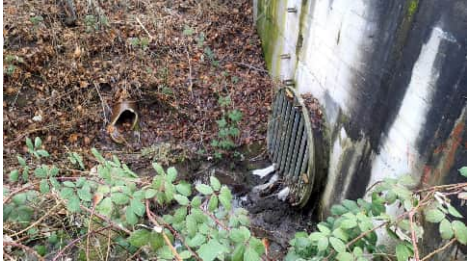
| Lfd. Nr. | Foto | Name | Lage | Sachverhalt | Bemerkung | Zuständigkeit / Akteur | Datum | Aufnahme | Rechts- und Hochwert (ETRS89) |
|---|---|---|---|---|---|---|---|---|---|
| 18 | | Auslauf Verrohrung, Einleitstelle rechts | Längsbauwerk | Verrohrung | frei, rechtsseitige Einleitstelle (Tonrohr) Klärung Eigentümer/ Unterhaltungspflichtiger | UWB | 23.02.2026 | Kaps | Point (647187.6 5646609.1) |

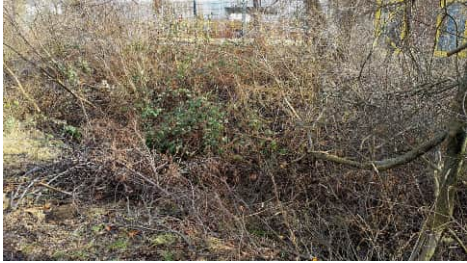
| Lfd. Nr. | Foto | Name | Lage | Sachverhalt | Bemerkung | Zuständigkeit / Akteur | Datum | Aufnahme | Rechts- und Hochwert (ETRS89) |
|---|---|---|---|---|---|---|---|---|---|
| 19 | | Ablagerung Gehölzschnitt | Böschung links | Schnittgut | Klärung Verursacher und Veranlassung Beräumung | Stadt | 23.02.2026 | Kaps | Point (647190.8 5646626.9) |

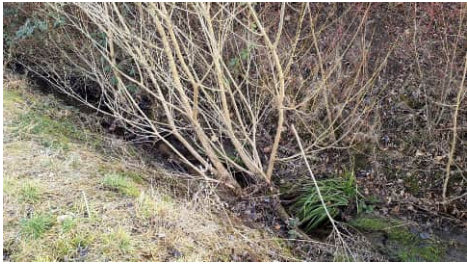
| Lfd. Nr. | Foto | Name | Lage | Sachverhalt | Bemerkung | Zuständigkeit / Akteur | Datum | Aufnahme | Rechts- und Hochwert (ETRS89) |
|---|---|---|---|---|---|---|---|---|---|
| 20 | | Bestockung Sohle (Weiden) | Gewässersohle | Pflegemaßnahmen | Unterhaltungsmaßnahme GUP 2027: Ufergehölze Auf-den-Stock-setzen | GUV | 23.02.2026 | Kaps | Point (647195.7 5646657.1) |

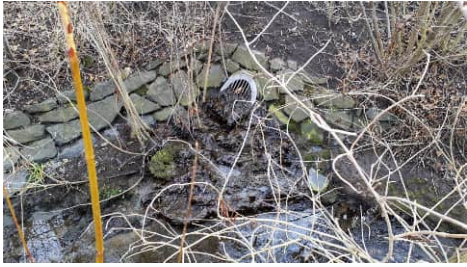
| Lfd. Nr. | Foto | Name | Lage | Sachverhalt | Bemerkung | Zuständigkeit / Akteur | Datum | Aufnahme | Rechts- und Hochwert (ETRS89) |
|---|---|---|---|---|---|---|---|---|---|
| 21 | | Einleitstelle 1 | Böschung rechts | Einleitstelle | Beseitigung Versinterung an Auslauf/ Rohrkappe, Information an Eigentümer | UWB | 23.02.2026 | Kaps | Point (647200.8 5646702.3) |

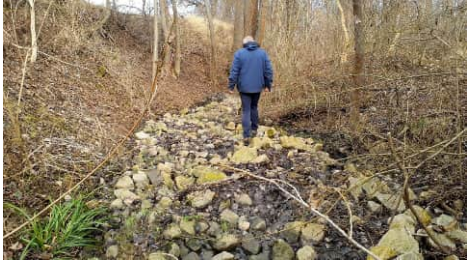
| Lfd. Nr. | Foto | Name | Lage | Sachverhalt | Bemerkung | Zuständigkeit / Akteur | Datum | Aufnahme | Rechts- und Hochwert (ETRS89) |
|---|---|---|---|---|---|---|---|---|---|
| 22 | | verlagerter Sohlverbau (Wasserbauteile) | Gewässersohle | Sohlverbau | informativ | keiner | 23.02.2026 | Kaps | Point (647200.6 5646821.5) |

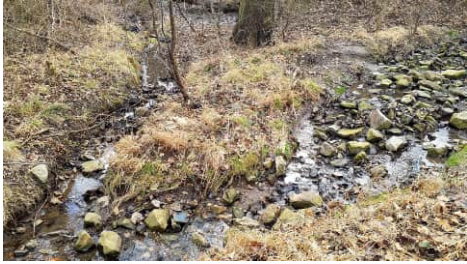
| Lfd. Nr. | Foto | Name | Lage | Sachverhalt | Bemerkung | Zuständigkeit / Akteur | Datum | Aufnahme | Rechts- und Hochwert (ETRS89) |
|---|---|---|---|---|---|---|---|---|---|
| 23 | | Einmündung Gewässer Pfingstbach | Böschung rechts | Mündung | informativ | keiner | 23.02.2026 | Kaps | Point (647211.5 5646878.6) |

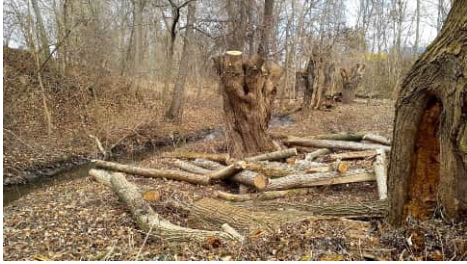
| Lfd. Nr. | Foto | Name | Lage | Sachverhalt | Bemerkung | Zuständigkeit / Akteur | Datum | Aufnahme | Rechts- und Hochwert (ETRS89) |
|---|---|---|---|---|---|---|---|---|---|
| 24 | | Ablagerung Stammholz aus Gehölzpflegemaßnahmen | Gewässerrandstreifen rechts | Schnittgut | Klärung Verursacher und Umlagerung/ Fixierung im seitlichen Gewässerrand gegen Aufschwimmen | Stadt | 23.02.2026 | Kaps | Point (647191.9 5646917.8) |

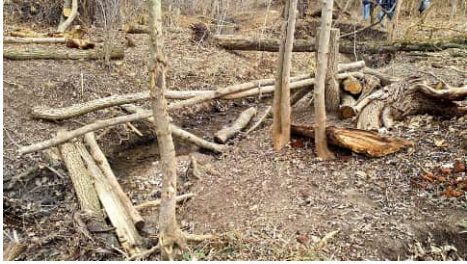
| Lfd. Nr. | Foto | Name | Lage | Sachverhalt | Bemerkung | Zuständigkeit / Akteur | Datum | Aufnahme | Rechts- und Hochwert (ETRS89) |
|---|---|---|---|---|---|---|---|---|---|
| 25 | | Bruchholz im Profil | Gewässersohle | Schnittgut, Abflusshindernis | kann vor Ort verbleiben; ist jedoch durch Verursacher umzulagern | Stadt | 23.02.2026 | Kaps | Point (647194.1 5646941) |

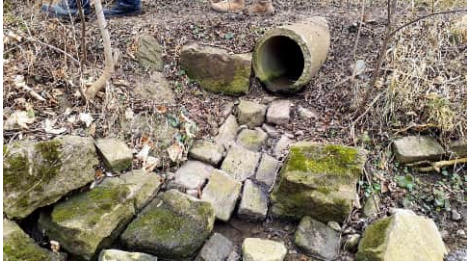
| Lfd. Nr. | Foto | Name | Lage | Sachverhalt | Bemerkung | Zuständigkeit / Akteur | Datum | Aufnahme | Rechts- und Hochwert (ETRS89) |
|---|---|---|---|---|---|---|---|---|---|
| 26 | | Einleitstelle 2 | Böschung rechts | Einleitstelle | Abfluss frei, kein Handlungserfordernis | keiner | 23.02.2026 | Kaps | Point (647133.3 5647095.1) |

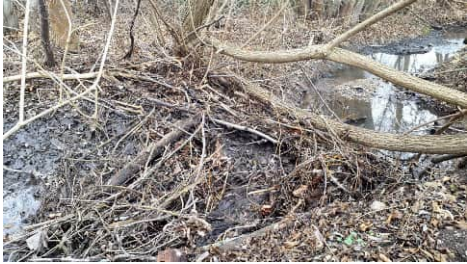
| Lfd. Nr. | Foto | Name | Lage | Sachverhalt | Bemerkung | Zuständigkeit / Akteur | Datum | Aufnahme | Rechts- und Hochwert (ETRS89) |
|---|---|---|---|---|---|---|---|---|---|
| 27 | | Verkläusung 1 | Gewässersohle | Verkläusung | Beräumung erfolgt als Unterhaltungsmaßnahme GUP 2026: ID 1892118 | GUV | 23.02.2026 | Kaps | Point (647121.6 5647144.5) |

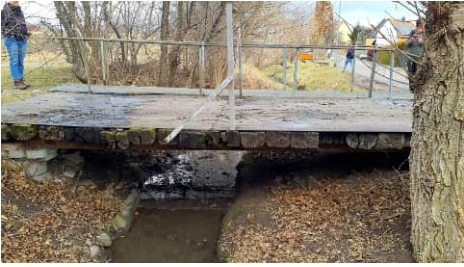
| Lfd. Nr. | Foto | Name | Lage | Sachverhalt | Bemerkung | Zuständigkeit / Akteur | Datum | Aufnahme | Rechts- und Hochwert (ETRS89) |
|---|---|---|---|---|---|---|---|---|---|
| 28 | | Überfahrt, Brücke zu Grundstück Am Bach 3 | Querbauwerk | Brücke | baufällig (desolat); Klärung Bauzustand mit Errichter & Genehmigungsstand | UWB | 23.02.2026 | Kaps | Point (647095 5647212.5) |

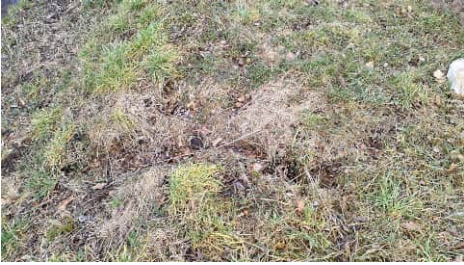
| Lfd. Nr. | Foto | Name | Lage | Sachverhalt | Bemerkung | Zuständigkeit / Akteur | Datum | Aufnahme | Rechts- und Hochwert (ETRS89) |
|---|---|---|---|---|---|---|---|---|---|
| 29 | | unverfüllte Wurzelräume | Gewässerrandstreifen rechts | Sonstiges | Verfüllung | Stadt | 23.02.2026 | Kaps | Point (647082.1 5647242.6) |

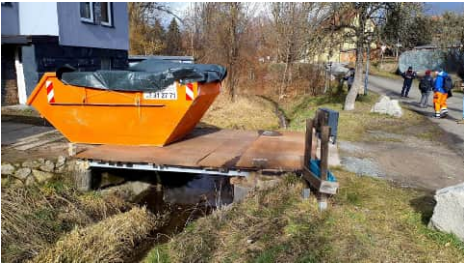
| Lfd. Nr. | Foto | Name | Lage | Sachverhalt | Bemerkung | Zuständigkeit / Akteur | Datum | Aufnahme | Rechts- und Hochwert (ETRS89) |
|---|---|---|---|---|---|---|---|---|---|
| 30 | | Überfahrt, Brücke zu Grundstück Am Bach 1 | Querbauwerk | Brücke | ungenehmigtes Bauwerk, Klärung Genehmigungsstand | UWB | 23.02.2026 | Kaps | Point (647076.1 5647269.2) |

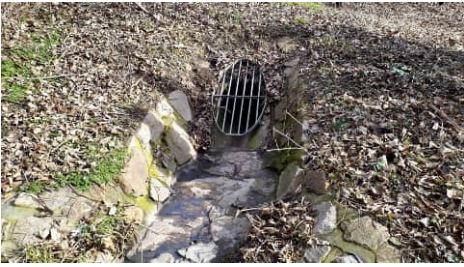
| Lfd. Nr. | Foto | Name | Lage | Sachverhalt | Bemerkung | Zuständigkeit / Akteur | Datum | Aufnahme | Rechts- und Hochwert (ETRS89) |
|---|---|---|---|---|---|---|---|---|---|
| 31 | | Einleitstelle 3, Kanalauslauf | Böschung rechts | Einleitstelle | informativ | keiner | 23.02.2026 | Kaps | Point (647063 5647324.5) |

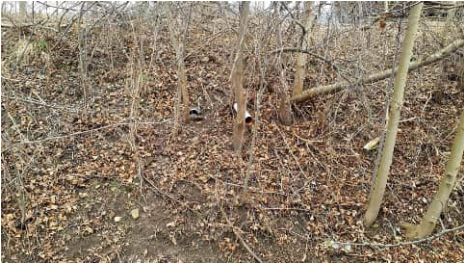
| Lfd. Nr. | Foto | Name | Lage | Sachverhalt | Bemerkung | Zuständigkeit / Akteur | Datum | Aufnahme | Rechts- und Hochwert (ETRS89) |
|---|---|---|---|---|---|---|---|---|---|
| 32 | | Einleitstellen 4 & 5 | Böschung links | Einleitstelle | Klärung Eigentümer/ Unterhaltungspflichtiger | UWB | 23.02.2026 | Kaps | Point (647026.2 5647345.1) |

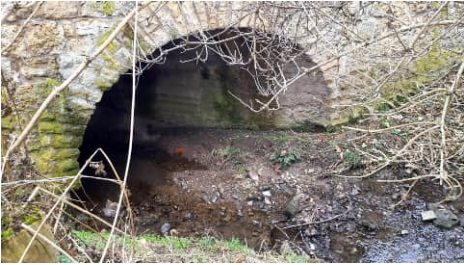
| Lfd. Nr. | Foto | Name | Lage | Sachverhalt | Bemerkung | Zuständigkeit / Akteur | Datum | Aufnahme | Rechts- und Hochwert (ETRS89) |
|---|---|---|---|---|---|---|---|---|---|
| 33 | | Straßenbrücke Rudolstädter Straße | Querbauwerk | Brücke | teilweise verlandet, Information UWB an Straßenbausträger (vermutlich TVA) | UWB | 23.02.2026 | Kaps | Point (647022.2 5647364.5) |

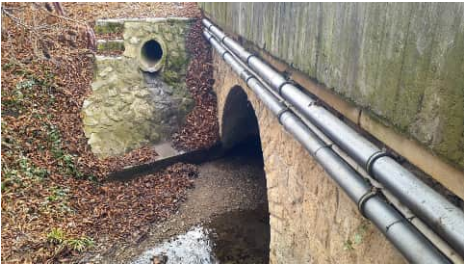
| Lfd. Nr. | Foto | Name | Lage | Sachverhalt | Bemerkung | Zuständigkeit / Akteur | Datum | Aufnahme | Rechts- und Hochwert (ETRS89) |
|---|---|---|---|---|---|---|---|---|---|
| 34 | | Einleitstelle 6 | Böschung rechts | Einleitstelle | informativ | Stadt | 23.02.2026 | Kaps | Point (647025.5 5647380.1) |

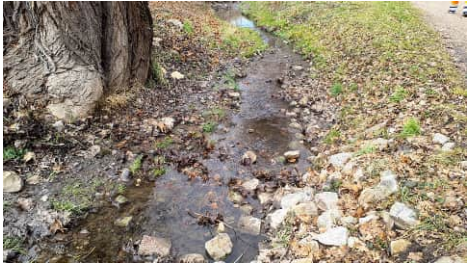
| Lfd. Nr. | Foto | Name | Lage | Sachverhalt | Bemerkung | Zuständigkeit / Akteur | Datum | Aufnahme | Rechts- und Hochwert (ETRS89) |
|---|---|---|---|---|---|---|---|---|---|
| 35 | | Verklausung 2 | Gewässersohle | Abflusshindernis, Verklausung | beseitigt (direkt beräumt bei Verbandsschau) | GUV | 23.02.2026 | Kaps | Point (647017.1 5647421.7) |

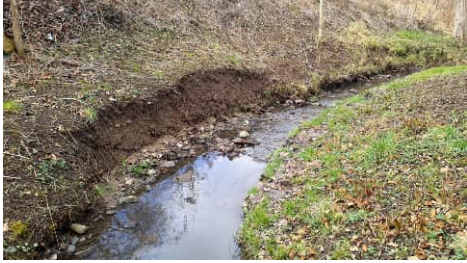
| Lfd. Nr. | Foto | Name | Lage | Sachverhalt | Bemerkung | Zuständigkeit / Akteur | Datum | Aufnahme | Rechts- und Hochwert (ETRS89) |
|---|---|---|---|---|---|---|---|---|---|
| 36 | | Uferabbruch 1 | Böschung links | Uferabbruch | Unterhaltungsmaßnahme GUP 2027: Ufersicherung Totholzfaschine | GUV | 23.02.2026 | Kaps | Point (647011.3 5647427.6) |

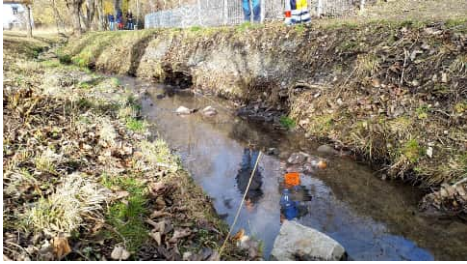
| Lfd. Nr. | Foto | Name | Lage | Sachverhalt | Bemerkung | Zuständigkeit / Akteur | Datum | Aufnahme | Rechts- und Hochwert (ETRS89) |
|---|---|---|---|---|---|---|---|---|---|
| 37 | | Uferabbruch 2 | Böschung rechts | Uferabbruch | Klärung Baulastträger durch GFA, Unterhaltungsmaßnahme GUP 2027: Ufersicherung Totholzfaschine (nur Böschungsfuß), Sicherung Wegekörper: Baulastträger | GUV, GFA | 23.02.2026 | Kaps | Point (646992.1 5647447.9) |

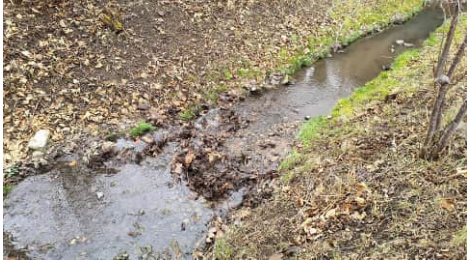
| Lfd. Nr. | Foto | Name | Lage | Sachverhalt | Bemerkung | Zuständigkeit / Akteur | Datum | Aufnahme | Rechts- und Hochwert (ETRS89) |
|---|---|---|---|---|---|---|---|---|---|
| 38 | | Verklausung 3 | Gewässersohle | Abflusshindernis, Verklausung | beseitigt (direkt beräumt bei Verbandsschau) | GUV | 23.02.2026 | Kaps | Point (645993.2 5648019.9) |

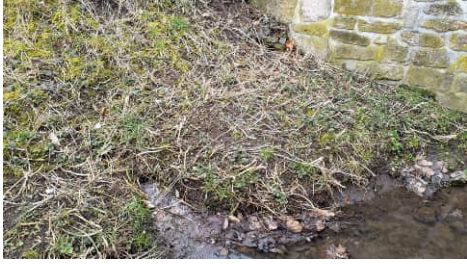
| Lfd. Nr. | Foto | Name | Lage | Sachverhalt | Bemerkung | Zuständigkeit / Akteur | Datum | Aufnahme | Rechts- und Hochwert (ETRS89) |
|---|---|---|---|---|---|---|---|---|---|
| 39 | | Einleitstelle 7 | Böschung links | Einleitstelle | Klärung Eigentümer/ Unterhaltungspflichtiger | UWB | 23.02.2026 | Kaps | Point (646949.5 5647553.3) |

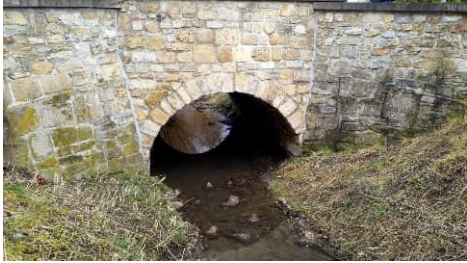
| Lfd. Nr. | Foto | Name | Lage | Sachverhalt | Bemerkung | Zuständigkeit / Akteur | Datum | Aufnahme | Rechts- und Hochwert (ETRS89) |
|---|---|---|---|---|---|---|---|---|---|
| 40 | | Straßenbrücke Zur Schleuse | Querbauwerk | Brücke | informativ | keiner | 23.02.2026 | Kaps | Point (646949.4 5647559.8) |

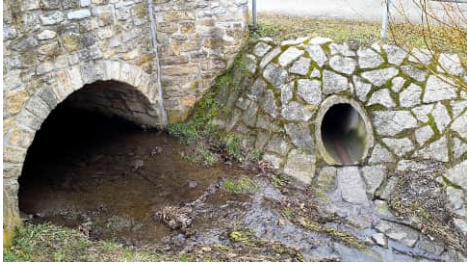
| Lfd. Nr. | Foto | Name | Lage | Sachverhalt | Bemerkung | Zuständigkeit / Akteur | Datum | Aufnahme | Rechts- und Hochwert (ETRS89) |
|---|---|---|---|---|---|---|---|---|---|
| 41 | | Einleitstelle 8 | Böschung links | Einleitstelle | informativ | keiner | 23.02.2026 | Kaps | Point (646949.6 5647564.5) |

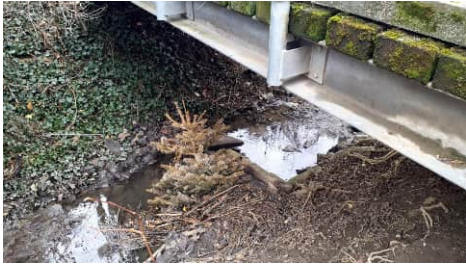
| Lfd. Nr. | Foto | Name | Lage | Sachverhalt | Bemerkung | Zuständigkeit / Akteur | Datum | Aufnahme | Rechts- und Hochwert (ETRS89) |
|---|---|---|---|---|---|---|---|---|---|
| 42 | | Verkläusung 4 | Gewässersohle | Verkläusung | Beräumung erfolgt als Unterhaltungsmaßnahme GUP 2026: ID 1892118 | GUV | 23.02.2026 | Kaps | Point (646951.7 5647694.1) |

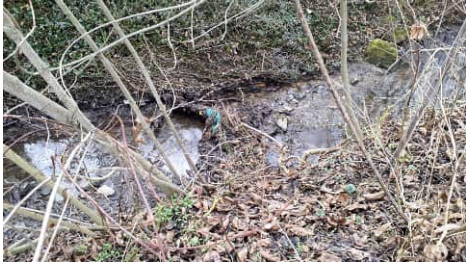
| Lfd. Nr. | Foto | Name | Lage | Sachverhalt | Bemerkung | Zuständigkeit / Akteur | Datum | Aufnahme | Rechts- und Hochwert (ETRS89) |
|---|---|---|---|---|---|---|---|---|---|
| 43 | | Verkläusung 5 | Gewässersohle | Verkläusung | Beräumung erfolgt als Unterhaltungsmaßnahme GUP 2026: ID 1892118 | GUV | 23.02.2026 | Kaps | Point (646951.6 5647795.2) |

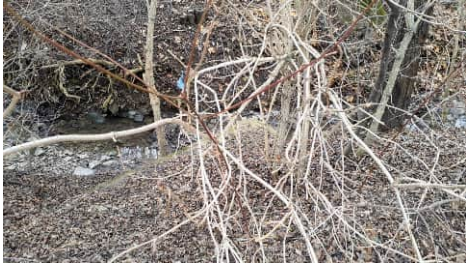
| Lfd. Nr. | Foto | Name | Lage | Sachverhalt | Bemerkung | Zuständigkeit / Akteur | Datum | Aufnahme | Rechts- und Hochwert (ETRS89) |
|---|---|---|---|---|---|---|---|---|---|
| 44 | | Einleitstelle 9 | Böschung rechts | Einleitstelle | Abfluss frei, kein Handlungserfordernis | keiner | 23.02.2026 | Kaps | Point (646951.2 5647817.6) |

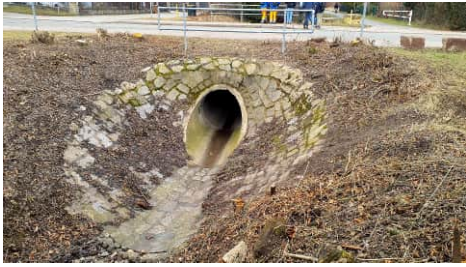
| Lfd. Nr. | Foto | Name | Lage | Sachverhalt | Bemerkung | Zuständigkeit / Akteur | Datum | Aufnahme | Rechts- und Hochwert (ETRS89) |
|---|---|---|---|---|---|---|---|---|---|
| 45 | | Straßendurchlass 5 Über den Krautländern, Einlauf | Querbauwerk | Durchlass | Abfluss frei, kein Handlungserfordernis | keiner | 23.02.2026 | Kaps | Point (646950.3 5647860.8) |

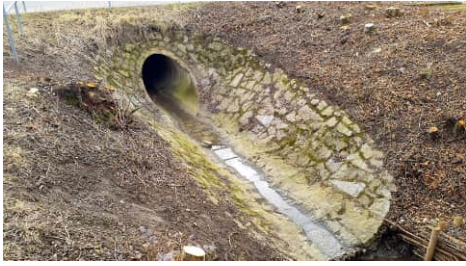
| Lfd. Nr. | Foto | Name | Lage | Sachverhalt | Bemerkung | Zuständigkeit / Akteur | Datum | Aufnahme | Rechts- und Hochwert (ETRS89) |
|---|---|---|---|---|---|---|---|---|---|
| 46 | | Straßendurchlass 5 Über den Krautländern, Auslauf | Querbauwerk | Durchlass | Abfluss frei, kein Handlungserfordernis | keiner | 23.02.2026 | Kaps | Point (646950.3 5647869) |

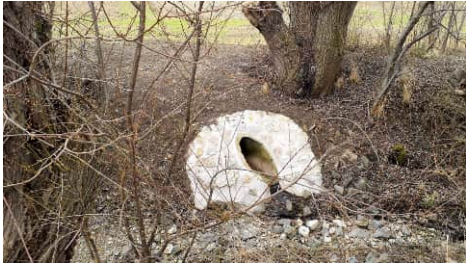
| Lfd. Nr. | Foto | Name | Lage | Sachverhalt | Bemerkung | Zuständigkeit / Akteur | Datum | Aufnahme | Rechts- und Hochwert (ETRS89) |
|---|---|---|---|---|---|---|---|---|---|
| 47 | | Einleitstelle 10 | Böschung links | Einleitstelle | Abfluss frei; Einleitmenge prüfen anhand Genehmigung | UWB | 23.02.2026 | Kaps | Point (646963.6 5648054) |

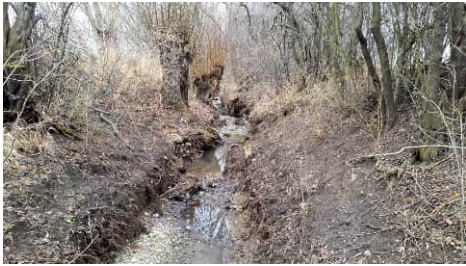
| Lfd. Nr. | Foto | Name | Lage | Sachverhalt | Bemerkung | Zuständigkeit / Akteur | Datum | Aufnahme | Rechts- und Hochwert (ETRS89) |
|---|---|---|---|---|---|---|---|---|---|
| 48 | | Erosionsstrecke nach Einleitstelle 10 | Gewässersohle | Sohlerosion | bei Starkregen kontrollieren; langfristig: Sicherungsmaßnahmen im Abgleich mit geplanten HWS-Maßnahmen prüfen | GUV | 23.02.2026 | Kaps | Point (646967.3 5648061) |

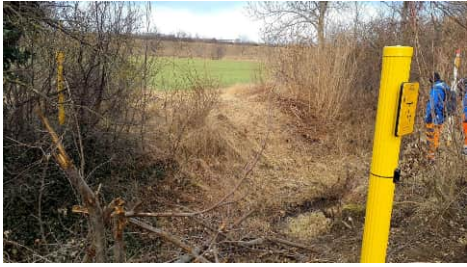
| Lfd. Nr. | Foto | Name | Lage | Sachverhalt | Bemerkung | Zuständigkeit / Akteur | Datum | Aufnahme | Rechts- und Hochwert (ETRS89) |
|---|---|---|---|---|---|---|---|---|---|
| 49 | | Gasdüker | Querbauwerk | Querbauwerk | in Erosionsstrecke, Information an Versorgungsträger | UWB | 23.02.2026 | Kaps | Point (647007.6 5648184.1) |

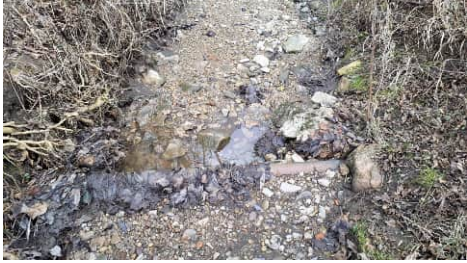
| Lfd. Nr. | Foto | Name | Lage | Sachverhalt | Bemerkung | Zuständigkeit / Akteur | Datum | Aufnahme | Rechts- und Hochwert (ETRS89) |
|---|---|---|---|---|---|---|---|---|---|
| 50 | | Leitungsquerung in der Sohle, Gussrohr | Gewässersohle | Querbauwerk | Klärung Eigentümer/ Unterhaltungspflichtiger; Herstellung nach den a.a.R.d.T (Dükerung) | UWB | 23.02.2026 | Kaps | Point (647040.4 5648287.9) |

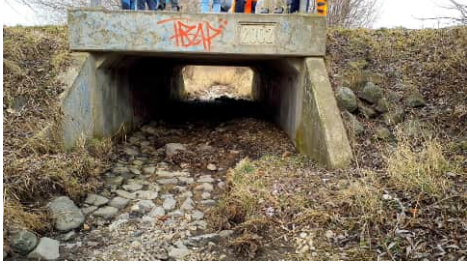
| Lfd. Nr. | Foto | Name | Lage | Sachverhalt | Bemerkung | Zuständigkeit / Akteur | Datum | Aufnahme | Rechts- und Hochwert (ETRS89) |
|---|---|---|---|---|---|---|---|---|---|
| 51 | | Brücke, Überfahrt Wirtschaftsweg | Querbauwerk | Brücke | teilweise verlandet, kein Handlungserfordernis | keiner | 23.02.2026 | Kaps | Point (647093.2 5648447.5) |

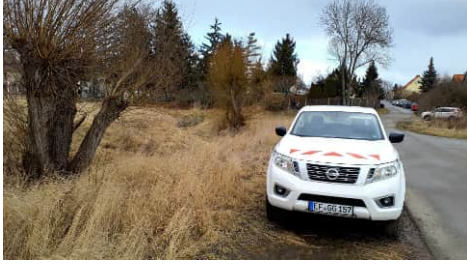
| Lfd. Nr. | Foto | Name | Lage | Sachverhalt | Bemerkung | Zuständigkeit / Akteur | Datum | Aufnahme | Rechts- und Hochwert (ETRS89) |
|---|---|---|---|---|---|---|---|---|---|
| 52 | | Ende Verbandsschau | Sonstiges | Sonstiges | informativ | keiner | 23.02.2026 | Kaps | Point (647245.1 5649185.2) |
