Gemäß Umlaufbeschluss des Vorstandes U01\_2026\_01\_23 vom 01.02.2026 wird die Verbandsschau Egstedter Trift, Fuchsgraben, Holzgraben des GUV Gera/Gramme am 25.02.2026 durchgeführt.

### 3. Geschauter Bereich:

Egstedter Trift, Fuchsgraben, Holzgraben von Egstedter Trift und Fuchsgraben Beginn, Holzgraben Grenze zum Truppenübungsplatz bis Egstedter Trift und Fuchsgraben Zulauf in die Verrohrung, Holzgraben Verrohrung Schwemmbach.

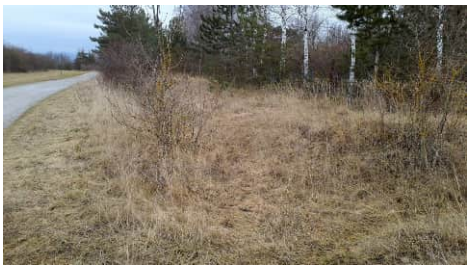
| Lfd. Nr. | Foto | Name | Lage | Sachverhalt | Bemerkung | Zuständigkeit / Akteur | Datum | Aufnahme | Rechts- und Hochwert (ETRS89) |
|---|---|---|---|---|---|---|---|---|---|
| 1 | | Startpunkt Verbandsschau | gesamtes Gewässerbett | Sonstiges | informativ | keiner | 25.02.2026 | Kaps | Point (645027.3 5645533.8) |

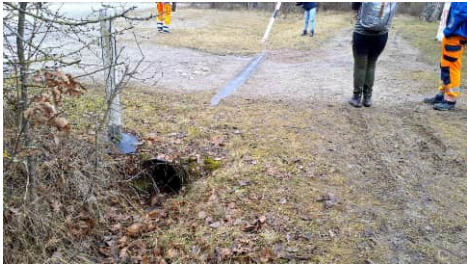
| Lfd. Nr. | Foto | Name | Lage | Sachverhalt | Bemerkung | Zuständigkeit / Akteur | Datum | Aufnahme | Rechts- und Hochwert (ETRS89) |
|---|---|---|---|---|---|---|---|---|---|
| 2 | | Durchlass 1, Überfahrt Einlauf | Querbauwerk | Durchlass | frei | Eigentümer | 25.02.2026 | Kaps | Point (645045.2 5645667.1) |

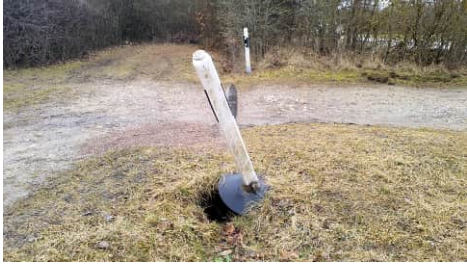
| Lfd. Nr. | Foto | Name | Lage | Sachverhalt | Bemerkung | Zuständigkeit / Akteur | Datum | Aufnahme | Rechts- und Hochwert (ETRS89) |
|---|---|---|---|---|---|---|---|---|---|
| 3 | | Durchlass 1, Überfahrt Auslauf | Querbauwerk | Durchlass | zugesezt, zuständig Eigentümer | Eigentümer | 25.02.2026 | Kaps | Point (645047.1 5645677.4) |

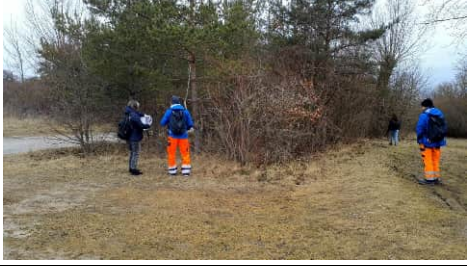
| Lfd. Nr. | Foto | Name | Lage | Sachverhalt | Bemerkung | Zuständigkeit / Akteur | Datum | Aufnahme | Rechts- und Hochwert (ETRS89) |
|---|---|---|---|---|---|---|---|---|---|
| 4 | | unklarer Gewässerverlauf, verlandetes Profil | Sonstiges | Sonstiges | Gewässerverlauf klären | UWB | 25.02.2026 | Kaps | Point (645047.3 5645679.2) |

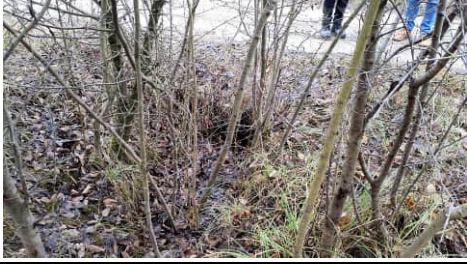
| Lfd. Nr. | Foto | Name | Lage | Sachverhalt | Bemerkung | Zuständigkeit / Akteur | Datum | Aufnahme | Rechts- und Hochwert (ETRS89) |
|---|---|---|---|---|---|---|---|---|---|
| 5 | | Durchlass 2, Einlauf | Querbauwerk | Durchlass | zugesezt, Unterhaltungsmaßnahme GUP 2027: Sohlaufruchs entfernen und Sohle räumen, 5 m oberstrom | GUV | 25.02.2026 | Kaps | Point (645063.1 5645760) |

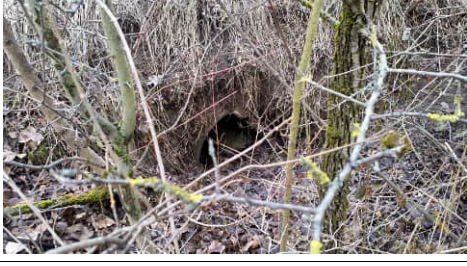
| Lfd. Nr. | Foto | Name | Lage | Sachverhalt | Bemerkung | Zuständigkeit / Akteur | Datum | Aufnahme | Rechts- und Hochwert (ETRS89) |
|---|---|---|---|---|---|---|---|---|---|
| 6 | | Durchlass 2, Auslauf | Querbauwerk | Durchlass | zugesezt, Unterhaltungsmaßnahme GUP 2027: Sohlaufruchs entfernen und Sohle räumen, 5 m unterstrom | GUV | 25.02.2026 | Kaps | Point (645065.2 5645762.1) |

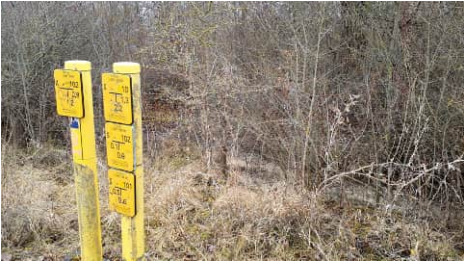
| Lfd. Nr. | Foto | Name | Lage | Sachverhalt | Bemerkung | Zuständigkeit / Akteur | Datum | Aufnahme | Rechts- und Hochwert (ETRS89) |
|---|---|---|---|---|---|---|---|---|---|
| 7 | | Gasdüker 1 | Gewässerrandstreifen links | Querbauwerk | Eintrag Wegematerial, beobachten | GUV | 25.02.2026 | Kaps | Point (645065.6 5645784.1) |

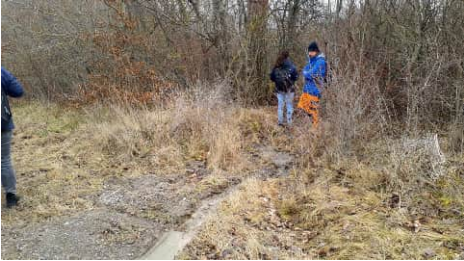
| Lfd. Nr. | Foto | Name | Lage | Sachverhalt | Bemerkung | Zuständigkeit / Akteur | Datum | Aufnahme | Rechts- und Hochwert (ETRS89) |
|---|---|---|---|---|---|---|---|---|---|
| 8 | | Querrinne Wirtschaftsweg | Gewässerrandstreifen links | Sonstiges | Eintrag Wegematerial, beobachten | GUV | 25.02.2026 | Kaps | Point (645077.4 5645848.9) |

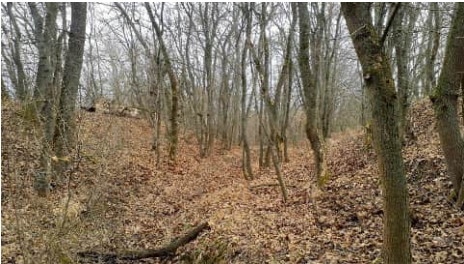
| Lfd. Nr. | Foto | Name | Lage | Sachverhalt | Bemerkung | Zuständigkeit / Akteur | Datum | Aufnahme | Rechts- und Hochwert (ETRS89) |
|---|---|---|---|---|---|---|---|---|---|
| 9 | | Profilaufweitung | gesamtes Gewässerbett | Sonstiges | informativ | keiner | 25.02.2026 | Kaps | Point (645094.2 5645880.7) |

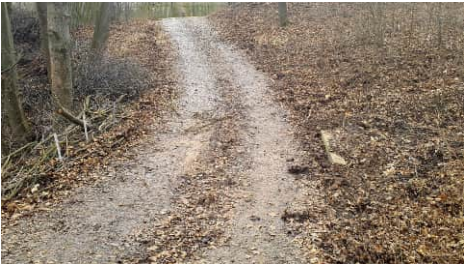
| Lfd. Nr. | Foto | Name | Lage | Sachverhalt | Bemerkung | Zuständigkeit / Akteur | Datum | Aufnahme | Rechts- und Hochwert (ETRS89) |
|---|---|---|---|---|---|---|---|---|---|
| 10 | | Überfahrt, Furt | Querbauwerk | Querbauwerk | kein Durchlass ersichtlich | keiner | 25.02.2026 | Kaps | Point (645131.2 5645953.8) |

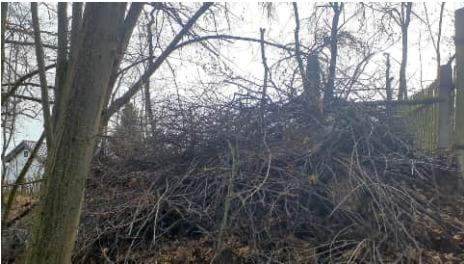
| Lfd. Nr. | Foto | Name | Lage | Sachverhalt | Bemerkung | Zuständigkeit / Akteur | Datum | Aufnahme | Rechts- und Hochwert (ETRS89) |
|---|---|---|---|---|---|---|---|---|---|
| 11 | | Beginn Strecke Ablagerungen in Schnittgut/ Abfall 1 | Gewässerrandstreifen rechts | Schnittgut | Verursacher ermitteln, Beräumung veranlassen | UWB | 25.02.2026 | Kaps | Point (645134.1 5645920.4) |

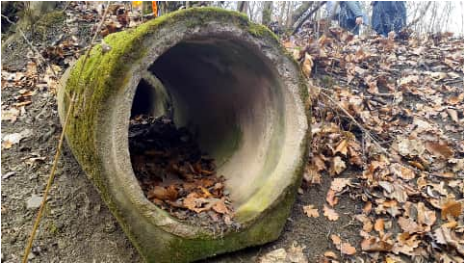
| Lfd. Nr. | Foto | Name | Lage | Sachverhalt | Bemerkung | Zuständigkeit / Akteur | Datum | Aufnahme | Rechts- und Hochwert (ETRS89) |
|---|---|---|---|---|---|---|---|---|---|
| 12 | | Einleitstelle 1 | Böschung links | Einleitstelle | keine Nutzung oder Funktion erkennbar/ bekannt | keiner | 25.02.2026 | Kaps | Point (645235 5646028.1) |

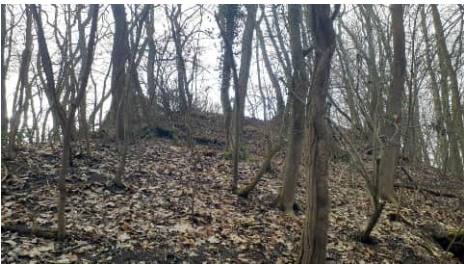
| Lfd. Nr. | Foto | Name | Lage | Sachverhalt | Bemerkung | Zuständigkeit / Akteur | Datum | Aufnahme | Rechts- und Hochwert (ETRS89) |
|---|---|---|---|---|---|---|---|---|---|
| 13 | | Ende Strecke Ablagerungen in Schnittgut/ Abfall 1 | Gewässerrandstreifen rechts | Schnittgut | Verursacher ermitteln, Beräumung veranlassen | UWB | 25.02.2026 | Kaps | Point (645245.5 5646045.8) |

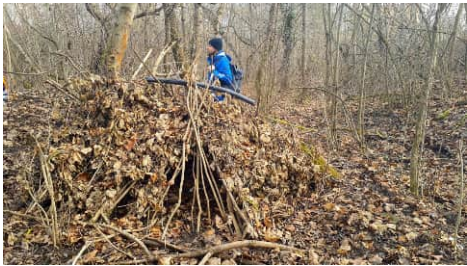
| Lfd. Nr. | Foto | Name | Lage | Sachverhalt | Bemerkung | Zuständigkeit / Akteur | Datum | Aufnahme | Rechts- und Hochwert (ETRS89) |
|---|---|---|---|---|---|---|---|---|---|
| 14 | | Verbau (Errichtung vermutlich durch Kinder) | Gewässersohle | Sonstiges | kein Handlungsbedarf | keiner | 25.02.2026 | Kaps | Point (645295.8 5646094) |

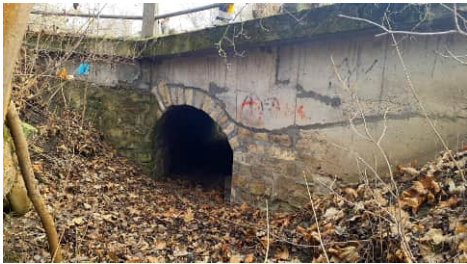
| Lfd. Nr. | Foto | Name | Lage | Sachverhalt | Bemerkung | Zuständigkeit / Akteur | Datum | Aufnahme | Rechts- und Hochwert (ETRS89) |
|---|---|---|---|---|---|---|---|---|---|
| 15 | | Straßenbrücke Egstedter Trift, Einlauf | Querbauwerk | Durchlass | frei | keiner | 25.02.2026 | Kaps | Point (645344.2 5646135.2) |

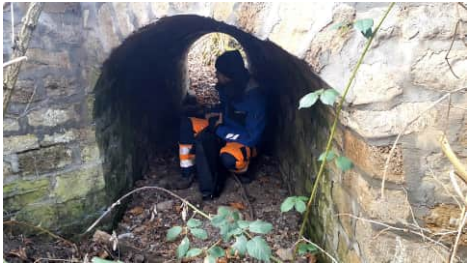
| Lfd. Nr. | Foto | Name | Lage | Sachverhalt | Bemerkung | Zuständigkeit / Akteur | Datum | Aufnahme | Rechts- und Hochwert (ETRS89) |
|---|---|---|---|---|---|---|---|---|---|
| 16 | | Straßenbrücke Egstedter Trift, Auslauf | Querbauwerk | Durchlass | frei | keiner | 25.02.2026 | Kaps | Point (645347.8 5646139.8) |

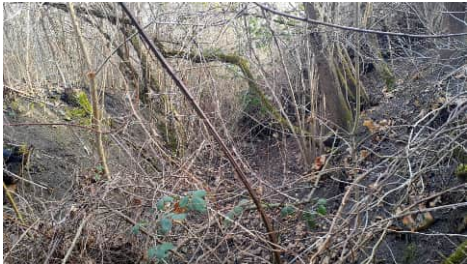
| Lfd. Nr. | Foto | Name | Lage | Sachverhalt | Bemerkung | Zuständigkeit / Akteur | Datum | Aufnahme | Rechts- und Hochwert (ETRS89) |
|---|---|---|---|---|---|---|---|---|---|
| 17 | | Dichter Aufwuchs Gewässersohle und Böschung | gesamtes Gewässerbett | Pflegemaßnahmen | Unterhaltungsmaßnahme GUP 2027: Sohlaufräum entfernen | GU V | 25.02.2026 | Kaps | Point (645348.9 5646140.9) |

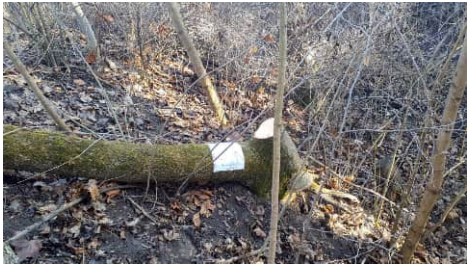
| Lfd. Nr. | Foto | Name | Lage | Sachverhalt | Bemerkung | Zuständigkeit / Akteur | Datum | Aufnahme | Rechts- und Hochwert (ETRS89) |
|---|---|---|---|---|---|---|---|---|---|
| 18 | | Strukturholz | Böschung links | Schnittgut, umgestürzter Baum | kann verbleiben | keiner | 25.02.2026 | Kaps | Point (645400.9 5646177.1) |

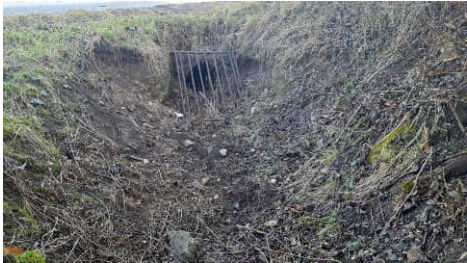
| Lfd. Nr. | Foto | Name | Lage | Sachverhalt | Bemerkung | Zuständigkeit / Akteur | Datum | Aufnahme | Rechts- und Hochwert (ETRS89) |
|---|---|---|---|---|---|---|---|---|---|
| 19 | | Straßendurchlass Egstedter Trift, Einlauf | Querbauwerk | Durchlass | Freistellung erfolgte durch GUV mit AdHoc-Maßnahme ID 2373211, GUP 2026 | keiner | 25.02.2026 | Kaps | Point (645430 5646211.4) |

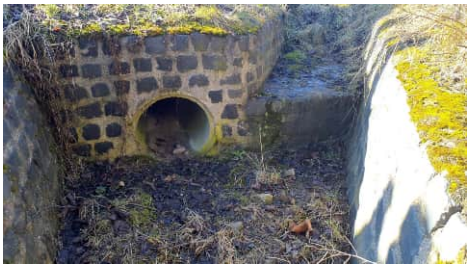
| Lfd. Nr. | Foto | Name | Lage | Sachverhalt | Bemerkung | Zuständigkeit / Akteur | Datum | Aufnahme | Rechts- und Hochwert (ETRS89) |
|---|---|---|---|---|---|---|---|---|---|
| 20 | | Straßendurchlass Egstedter Trift, Auslauf | Querbauwerk | Durchlass | frei | keiner | 25.02.2026 | Kaps | Point (645432.6 5646221.7) |

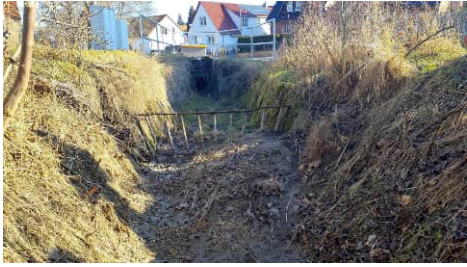
| Lfd. Nr. | Foto | Name | Lage | Sachverhalt | Bemerkung | Zuständigkeit / Akteur | Datum | Aufnahme | Rechts- und Hochwert (ETRS89) |
|---|---|---|---|---|---|---|---|---|---|
| 21 | | Eintrag Wegematerial, Auflandung vor Rechen | Gewässersohle | Abflussshinder nis | Entfernung erfolgte durch GUV mit AdHoc-Maßnahme ID 2434265, GUP 2026; Information an TVA, dass Sohlablagerung aus Eintrag rechtsseitiger Straßenentwässerung resultiert, Ergreifung baulicher Präventivmaßnahmen durch TVA | GUW | 25.02.2026 | Kaps | Point (645465.3 5646252.6) |

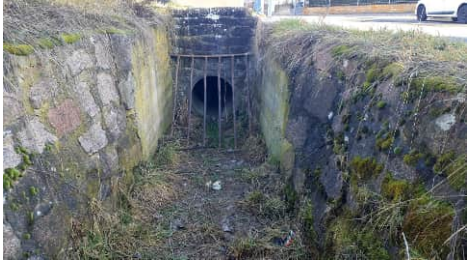
| Lfd. Nr. | Foto | Name | Lage | Sachverhalt | Bemerkung | Zuständigkeit / Akteur | Datum | Aufnahme | Rechts- und Hochwert (ETRS89) |
|---|---|---|---|---|---|---|---|---|---|
| 22 | | Einlauf Verrohrung | Sonstiges | Verrohrung | frei | keiner | 25.02.2026 | Kaps | Point (645480.5 5646262.6) |

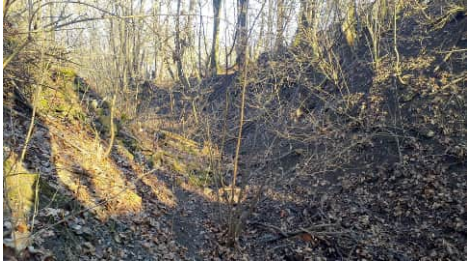
| Lfd. Nr. | Foto | Name | Lage | Sachverhalt | Bemerkung | Zuständigkeit / Akteur | Datum | Aufnahme | Rechts- und Hochwert (ETRS89) |
|---|---|---|---|---|---|---|---|---|---|
| 23 | | Quelle/ Beginn Fuchsraben | Sonstiges | Sonstiges | informativ | keiner | 25.02.2026 | Kaps | Point (645416 5645855.7) |

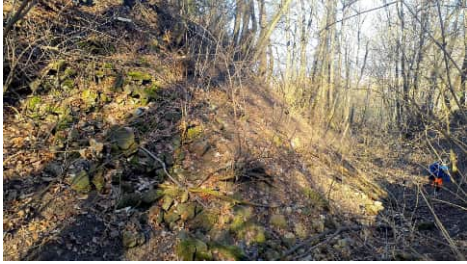
| Lfd. Nr. | Foto | Name | Lage | Sachverhalt | Bemerkung | Zuständigkeit / Akteur | Datum | Aufnahme | Rechts- und Hochwert (ETRS89) |
|---|---|---|---|---|---|---|---|---|---|
| 24 | | Abfallhalde und Bebauung an BOK | Böschung links | Abfall, Schnittgut, Uferabbruch | Prüfung Verursacher Bebauung und Abfallablagerungen | UWB | 25.02.2026 | Kaps | Point (645405.8 5645885.2) |

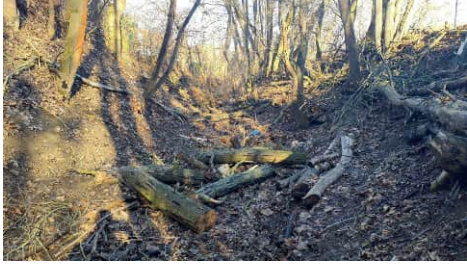
| Lfd. Nr. | Foto | Name | Lage | Sachverhalt | Bemerkung | Zuständigkeit / Akteur | Datum | Aufnahme | Rechts- und Hochwert (ETRS89) |
|---|---|---|---|---|---|---|---|---|---|
| 25 | | Stammholz und Schnittgut | Gewässersohle | Abfall, Schnittgut | Fällarbeiten öffentlich, Beräumung, Prüfung GFA | Stadt | 25.02.2026 | Kaps | Point (645394.6 5645928.9) |

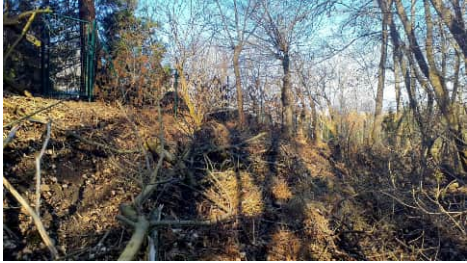
| Lfd. Nr. | Foto | Name | Lage | Sachverhalt | Bemerkung | Zuständigkeit / Akteur | Datum | Aufnahme | Rechts- und Hochwert (ETRS89) |
|---|---|---|---|---|---|---|---|---|---|
| 26 | | Ablagerungen Schnittgut und Abfall im Bereich Zugang/ Tor | Böschung links | Abfall, Uferverbau | Prüfung Verursacher und Veranlassung Entfernung | UWB | 25.02.2026 | Kaps | Point (645393.2 5645945.2) |

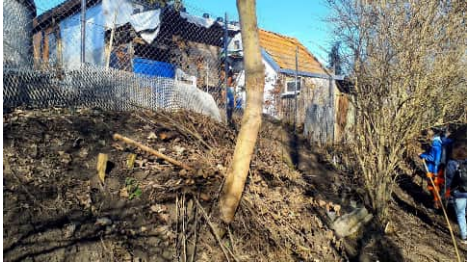
| Lfd. Nr. | Foto | Name | Lage | Sachverhalt | Bemerkung | Zuständigkeit / Akteur | Datum | Aufnahme | Rechts- und Hochwert (ETRS89) |
|---|---|---|---|---|---|---|---|---|---|
| 27 | | Abfall und Uferverbau | Böschung links | Abfall, Uferverbau | Prüfung Verursacher und Veranlassung Entfernung | UWB | 25.02.2026 | Kaps | Point (645458.6 5646117.4) |

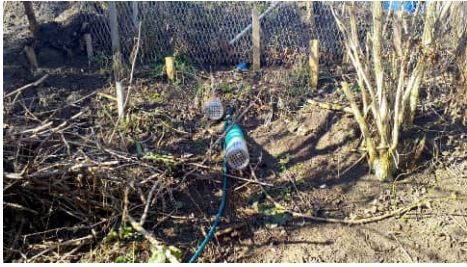
| Lfd. Nr. | Foto | Name | Lage | Sachverhalt | Bemerkung | Zuständigkeit / Akteur | Datum | Aufnahme | Rechts- und Hochwert (ETRS89) |
|---|---|---|---|---|---|---|---|---|---|
| 28 | | Einleitstellen 2 | Böschung links | Einleitstelle | Prüfung und Klärung | UWB | 25.02.2026 | Kaps | Point (645459.9 5646127.6) |

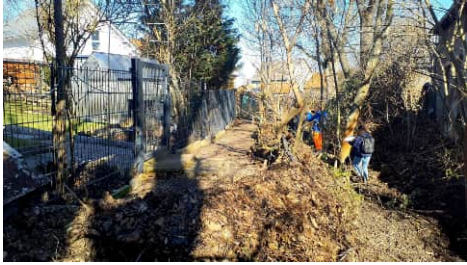
| Lfd. Nr. | Foto | Name | Lage | Sachverhalt | Bemerkung | Zuständigkeit / Akteur | Datum | Aufnahme | Rechts- und Hochwert (ETRS89) |
|---|---|---|---|---|---|---|---|---|---|
| 29 | | Uferverbau und Zugang/Weg | Böschung links | Abfall, Uferverbau | Prüfung und Klärung<br>Verursacher, Veranlassung Rückbau | UWB | 25.02.2026 | Kaps | Point (645460.9 5646132.5) |

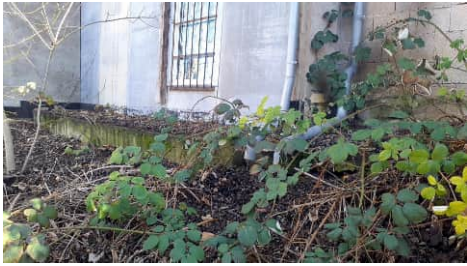
| Lfd. Nr. | Foto | Name | Lage | Sachverhalt | Bemerkung | Zuständigkeit / Akteur | Datum | Aufnahme | Rechts- und Hochwert (ETRS89) |
|---|---|---|---|---|---|---|---|---|---|
| 30 | | Einleitstelle 3 | Böschung rechts | Einleitstelle | Prüfung und Klärung | UWB | 25.02.2026 | Kaps | Point (645461 5646134.2) |

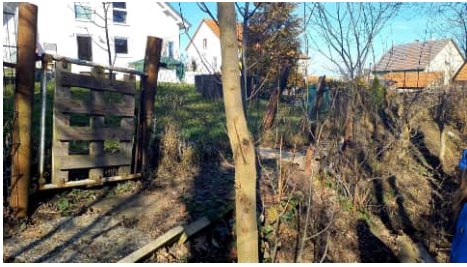
| Lfd. Nr. | Foto | Name | Lage | Sachverhalt | Bemerkung | Zuständigkeit / Akteur | Datum | Aufnahme | Rechts- und Hochwert (ETRS89) |
|---|---|---|---|---|---|---|---|---|---|
| 31 | | Uferverbau und Zugang/Weg | Böschung links | Abfall, Uferverbau | Prüfung und Klärung<br>Verursacher, Veranlassung Rückbau | UWB | 25.02.2026 | Kaps | Point (645470.6 5646163.5) |

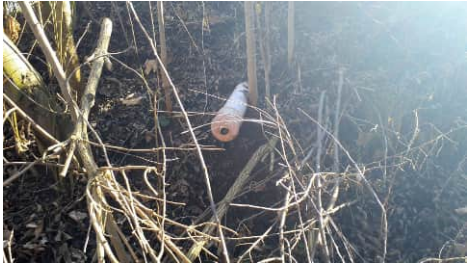
| Lfd. Nr. | Foto | Name | Lage | Sachverhalt | Bemerkung | Zuständigkeit / Akteur | Datum | Aufnahme | Rechts- und Hochwert (ETRS89) |
|---|---|---|---|---|---|---|---|---|---|
| 32 | | Einleitstelle 4 | Böschung rechts | Einleitstelle | Prüfung und Klärung | UWB | 25.02.2026 | Kaps | Point (645468.5 5646172.6) |

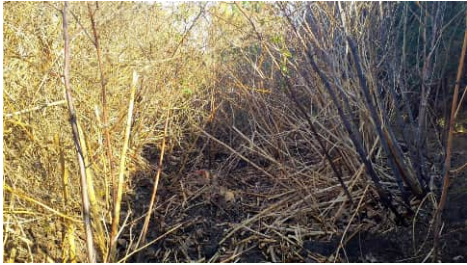
| Lfd. Nr. | Foto | Name | Lage | Sachverhalt | Bemerkung | Zuständigkeit / Akteur | Datum | Aufnahme | Rechts- und Hochwert (ETRS89) |
|---|---|---|---|---|---|---|---|---|---|
| 33 | | Dichter Aufwuchs/Staudenknötchen | gesamtes Gewässerbett | Sonstiges | informativ | keiner | 25.02.2026 | Kaps | Point (645474.5 5646184.8) |

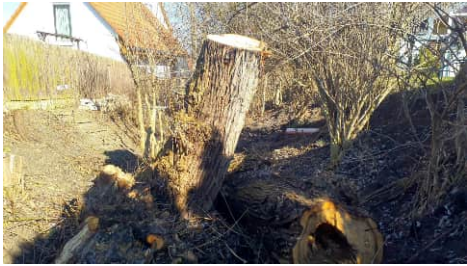
| Lfd. Nr. | Foto | Name | Lage | Sachverhalt | Bemerkung | Zuständigkeit / Akteur | Datum | Aufnahme | Rechts- und Hochwert (ETRS89) |
|---|---|---|---|---|---|---|---|---|---|
| 34 | | Stammholz aus Rückschnitt Bruchbaum Weide | Gewässersohle | Abfall, Schnittgut, umgestürzter Baum | Entfernung durch Verursacher<br>Pflegemaßnahme (vermutlich GFA) veranlassen | UWB | 25.02.2026 | Kaps | Point (645482.9 5646202.6) |

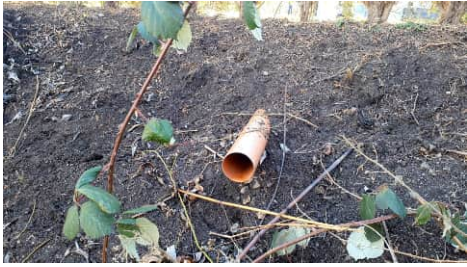
| Lfd. Nr. | Foto | Name | Lage | Sachverhalt | Bemerkung | Zuständigkeit / Akteur | Datum | Aufnahme | Rechts- und Hochwert (ETRS89) |
|---|---|---|---|---|---|---|---|---|---|
| 35 | | Einleitstelle 5 | Böschung rechts | Einleitstelle | Prüfung und Klärung | UWB | 25.02.2026 | Kaps | Point (645482.3 5646201.6) |

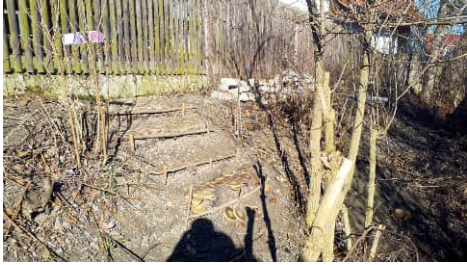
| Lfd. Nr. | Foto | Name | Lage | Sachverhalt | Bemerkung | Zuständigkeit / Akteur | Datum | Aufnahme | Rechts- und Hochwert (ETRS89) |
|---|---|---|---|---|---|---|---|---|---|
| 36 | | Zugang | Böschung links | Uferverbau | Prüfung und Klärung | UWB | 25.02.2026 | Kaps | Point (645485.1 5646205.3) |

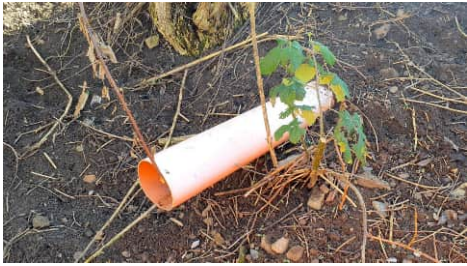
| Lfd. Nr. | Foto | Name | Lage | Sachverhalt | Bemerkung | Zuständigkeit / Akteur | Datum | Aufnahme | Rechts- und Hochwert (ETRS89) |
|---|---|---|---|---|---|---|---|---|---|
| 37 | | Einleitstelle 6 | Böschung rechts | Einleitstelle | Prüfung und Klärung | UWB | 25.02.2026 | Kaps | Point (645487.7 5646210.1) |

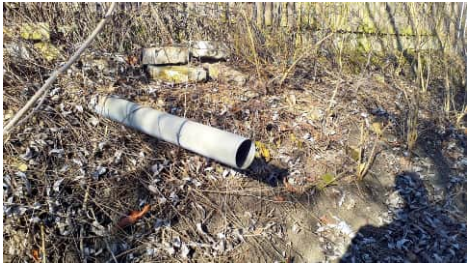
| Lfd. Nr. | Foto | Name | Lage | Sachverhalt | Bemerkung | Zuständigkeit / Akteur | Datum | Aufnahme | Rechts- und Hochwert (ETRS89) |
|---|---|---|---|---|---|---|---|---|---|
| 38 | | Einleitstelle 7 | Böschung links | Einleitstelle | Prüfung und Klärung | UWB | 25.02.2026 | Kaps | Point (645486.4 5646211.2) |

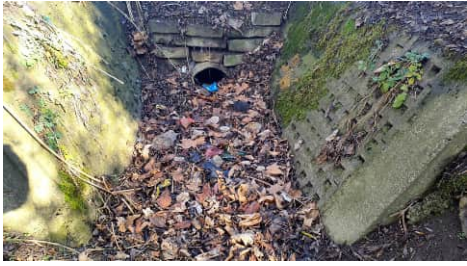
| Lfd. Nr. | Foto | Name | Lage | Sachverhalt | Bemerkung | Zuständigkeit / Akteur | Datum | Aufnahme | Rechts- und Hochwert (ETRS89) |
|---|---|---|---|---|---|---|---|---|---|
| 39 | | Einlauf Verrohrung | Gewässersohle | Verrohrung | AdHoc-Maßnahme ID 2434278, GUP 2026: Sohlräumung Anströmbereich (ca. 5 m Länge) | GUV | 25.02.2026 | Kaps | Point (645501.9 5646237.7) |

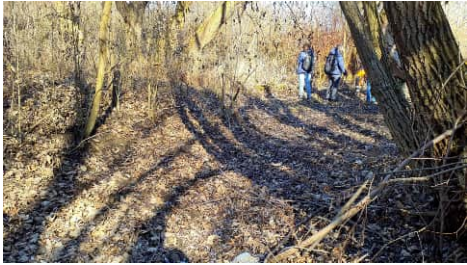
| Lfd. Nr. | Foto | Name | Lage | Sachverhalt | Bemerkung | Zuständigkeit / Akteur | Datum | Aufnahme | Rechts- und Hochwert (ETRS89) |
|---|---|---|---|---|---|---|---|---|---|
| 40 | | Startpunkt Holzergaben | Sonstiges | Sonstiges | informativ | keiner | 25.02.2026 | Kaps | Point (646136.5 5645568.1) |

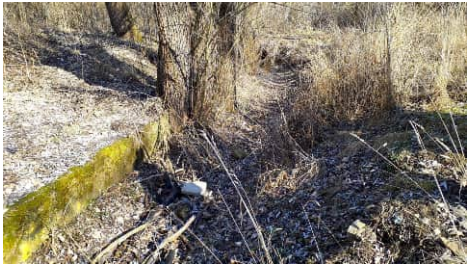
| Lfd. Nr. | Foto | Name | Lage | Sachverhalt | Bemerkung | Zuständigkeit / Akteur | Datum | Aufnahme | Rechts- und Hochwert (ETRS89) |
|---|---|---|---|---|---|---|---|---|---|
| 41 | | Gasdüker 2 | Querbauwerk | Querbauwerk | informativ | keiner | 25.02.2026 | Kaps | Point (646184.3 5645590.9) |

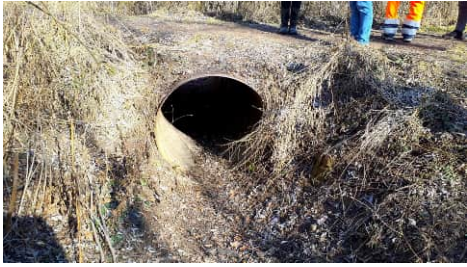
| Lfd. Nr. | Foto | Name | Lage | Sachverhalt | Bemerkung | Zuständigkeit / Akteur | Datum | Aufnahme | Rechts- und Hochwert (ETRS89) |
|---|---|---|---|---|---|---|---|---|---|
| 42 | | Durchlass 3, Einlauf | Querbauwerk | Durchlass | frei | keiner | 25.02.2026 | Kaps | Point (646196.5 5645596) |

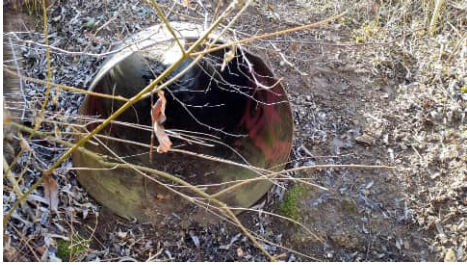
| Lfd. Nr. | Foto | Name | Lage | Sachverhalt | Bemerkung | Zuständigkeit / Akteur | Datum | Aufnahme | Rechts- und Hochwert (ETRS89) |
|---|---|---|---|---|---|---|---|---|---|
| 43 | | Durchlass 3, Auslauf | Querbauwerk | Durchlass | frei | keiner | 25.02.2026 | Kaps | Point (646197.6 5645603.3) |

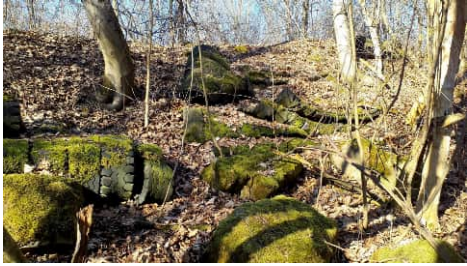
| Lfd. Nr. | Foto | Name | Lage | Sachverhalt | Bemerkung | Zuständigkeit / Akteur | Datum | Aufnahme | Rechts- und Hochwert (ETRS89) |
|---|---|---|---|---|---|---|---|---|---|
| 44 | | Gummireifen/-ketten (Abfallhalde) | Böschung links | Abfall | Prüfung Beräumung | Stadt | 25.02.2026 | Kaps | Point (646226.8 5645667.9) |

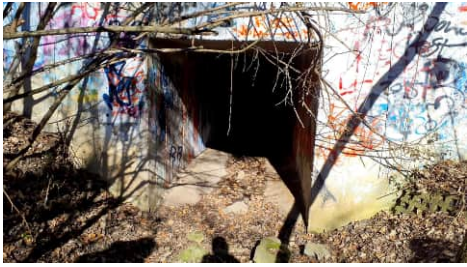
| Lfd. Nr. | Foto | Name | Lage | Sachverhalt | Bemerkung | Zuständigkeit / Akteur | Datum | Aufnahme | Rechts- und Hochwert (ETRS89) |
|---|---|---|---|---|---|---|---|---|---|
| 45 | | Straßenbrücke Am Willroder Forst & Straßenbahnstrecke, Einlauf | Querbauwerk | Brücke, Durchlass | frei, Wasser stehend | keiner | 25.02.2026 | Kaps | Point (646238 5645722.7) |

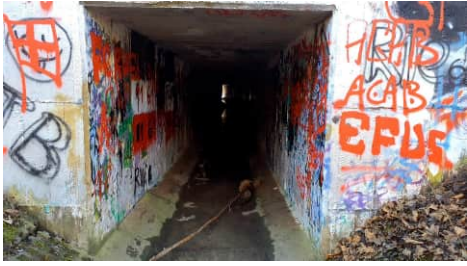
| Lfd. Nr. | Foto | Name | Lage | Sachverhalt | Bemerkung | Zuständigkeit / Akteur | Datum | Aufnahme | Rechts- und Hochwert (ETRS89) |
|---|---|---|---|---|---|---|---|---|---|
| 46 | | Straßenbrücke Am Willroder Forst & Straßenbahnstrecke, Auslauf | Querbauwerk | Brücke, Durchlass | frei | keiner | 25.02.2026 | Kaps | Point (646251.4 5645782.4) |

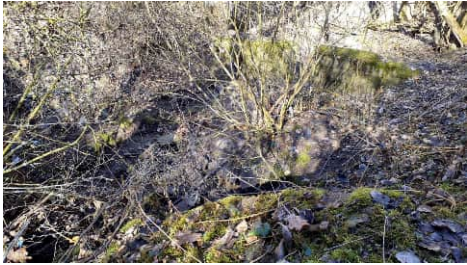
| Lfd. Nr. | Foto | Name | Lage | Sachverhalt | Bemerkung | Zuständigkeit / Akteur | Datum | Aufnahme | Rechts- und Hochwert (ETRS89) |
|---|---|---|---|---|---|---|---|---|---|
| 47 | | Absturz 1 & Tosbecken | Querbauwerk | Sohlverbau | informativ | keiner | 25.02.2026 | Kaps | Point (646254.9 5645788.5) |

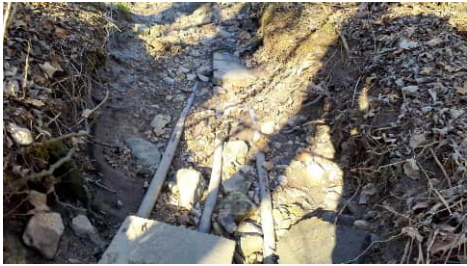
| Lfd. Nr. | Foto | Name | Lage | Sachverhalt | Bemerkung | Zuständigkeit / Akteur | Datum | Aufnahme | Rechts- und Hochwert (ETRS89) |
|---|---|---|---|---|---|---|---|---|---|
| 48 | | freigespülte Leitungen | Gewässersohle | Stromanschlüsse und Trassen, Sohlerosion, Längsbauwerk | Prüfung und Klärung | UWB | 25.02.2026 | Kaps | Point (646283.7 5645847) |

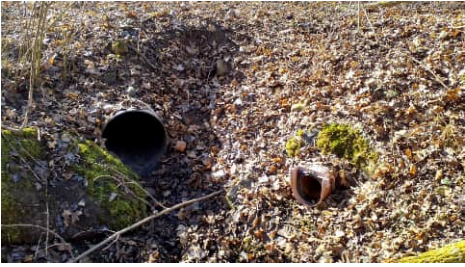
| Lfd. Nr. | Foto | Name | Lage | Sachverhalt | Bemerkung | Zuständigkeit / Akteur | Datum | Aufnahme | Rechts- und Hochwert (ETRS89) |
|---|---|---|---|---|---|---|---|---|---|
| 49 | | Einleitstelle 8 | Böschung links | Einleitstelle | 2 Einleitstellen; Prüfung und Klärung | UWB | 25.02.2026 | Kaps | Point (646283.9 5645847) |

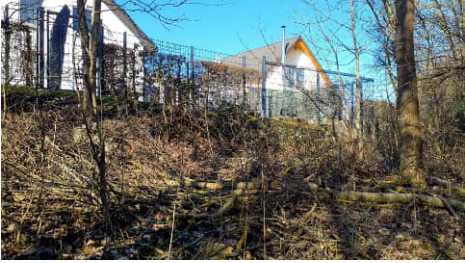
| Lfd. Nr. | Foto | Name | Lage | Sachverhalt | Bemerkung | Zuständigkeit / Akteur | Datum | Aufnahme | Rechts- und Hochwert (ETRS89) |
|---|---|---|---|---|---|---|---|---|---|
| 50 | | Zugang und Schnittgut | Gewässerrandstreifen links | Schnittgut | Prüfung und Klärung<br>Beräumung durch Verursacher | UWB | 25.02.2026 | Kaps | Point (646290.7 5645850.8) |

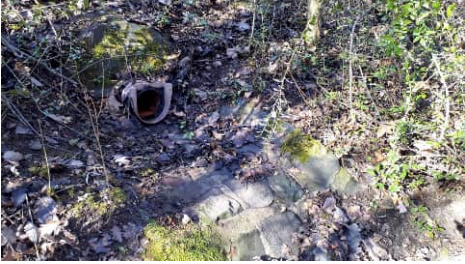
| Lfd. Nr. | Foto | Name | Lage | Sachverhalt | Bemerkung | Zuständigkeit / Akteur | Datum | Aufnahme | Rechts- und Hochwert (ETRS89) |
|---|---|---|---|---|---|---|---|---|---|
| 51 | | Einleitstelle 9 | Böschung links | Einleitstelle | informativ | keiner | 25.02.2026 | Kaps | Point (646292.2 5645865.8) |

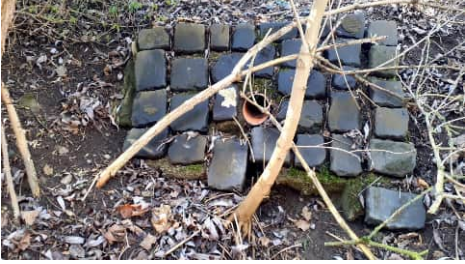
| Lfd. Nr. | Foto | Name | Lage | Sachverhalt | Bemerkung | Zuständigkeit / Akteur | Datum | Aufnahme | Rechts- und Hochwert (ETRS89) |
|---|---|---|---|---|---|---|---|---|---|
| 52 | | Einleitstelle 10 | Böschung links | Einleitstelle | informativ, frei | keiner | 25.02.2026 | Kaps | Point (646301.7 5645927.1) |

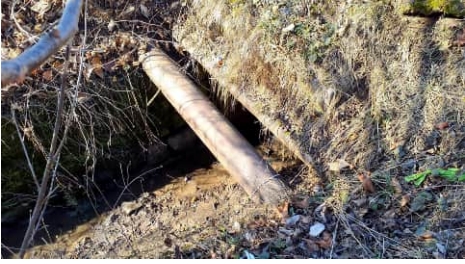
| Lfd. Nr. | Foto | Name | Lage | Sachverhalt | Bemerkung | Zuständigkeit / Akteur | Datum | Aufnahme | Rechts- und Hochwert (ETRS89) |
|---|---|---|---|---|---|---|---|---|---|
| 53 | | Durchlass 4, Einlauf | Querbauwerk | Durchlass | informativ, frei | keiner | 25.02.2026 | Kaps | Point (646296.9 5645956.1) |

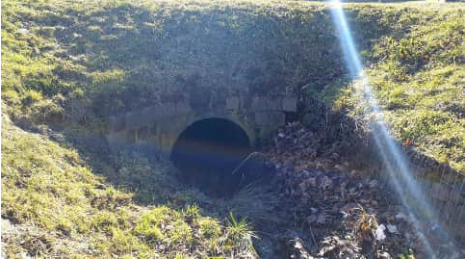
| Lfd. Nr. | Foto | Name | Lage | Sachverhalt | Bemerkung | Zuständigkeit / Akteur | Datum | Aufnahme | Rechts- und Hochwert (ETRS89) |
|---|---|---|---|---|---|---|---|---|---|
| 54 | | Durchlass 4, Auslauf | Querbauwerk | Durchlass | informativ, frei | keiner | 25.02.2026 | Kaps | Point (646295.6 5645961.8) |

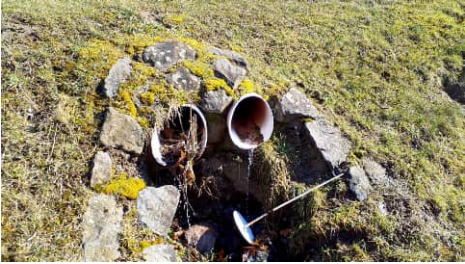
| Lfd. Nr. | Foto | Name | Lage | Sachverhalt | Bemerkung | Zuständigkeit / Akteur | Datum | Aufnahme | Rechts- und Hochwert (ETRS89) |
|---|---|---|---|---|---|---|---|---|---|
| 55 | | Einleitstelle 11 | Böschung rechts | Einleitstelle | informativ | keiner | 25.02.2026 | Kaps | Point (646288.9 5645956.4) |

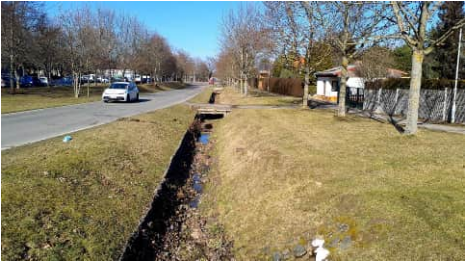
| Lfd. Nr. | Foto | Name | Lage | Sachverhalt | Bemerkung | Zuständigkeit / Akteur | Datum | Aufnahme | Rechts- und Hochwert (ETRS89) |
|---|---|---|---|---|---|---|---|---|---|
| 56 | | Überfahrten zu Grundstücken Schöntal Nr. 8-6 | Querbauwerk | Durchlass | informativ | keiner | 25.02.2026 | Kaps | Point (646295.1 5645966) |

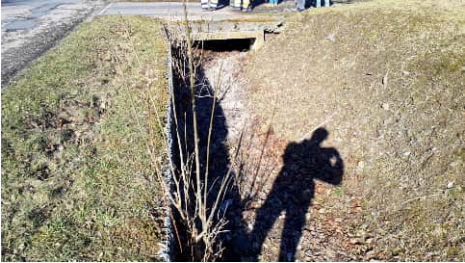
| Lfd. Nr. | Foto | Name | Lage | Sachverhalt | Bemerkung | Zuständigkeit / Akteur | Datum | Aufnahme | Rechts- und Hochwert (ETRS89) |
|---|---|---|---|---|---|---|---|---|---|
| 57 | | Bestockung Ufermauer | Böschung links | Pflegemaßnahmen | Unterhaltungsmaßnahme GUP 2027: Gehölzaufwuchs entfernen | GUV | 25.02.2026 | Kaps | Point (646282.4 5646045.9) |

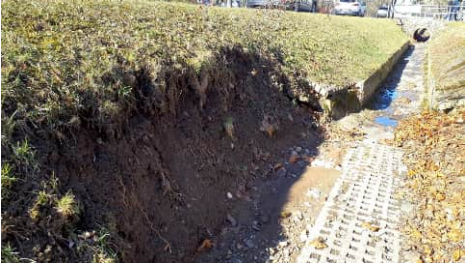
| Lfd. Nr. | Foto | Name | Lage | Sachverhalt | Bemerkung | Zuständigkeit / Akteur | Datum | Aufnahme | Rechts- und Hochwert (ETRS89) |
|---|---|---|---|---|---|---|---|---|---|
| 58 | | Uferabbruch, Straßenkörper Schöntal | Böschung links | Uferabbruch, Sohlerosion | Information an und Zuständigkeit zur Behebung bei Straßenbaulasträger (TVA) | Stadt | 25.02.2026 | Kaps | Point (646276.8 5646077.3) |

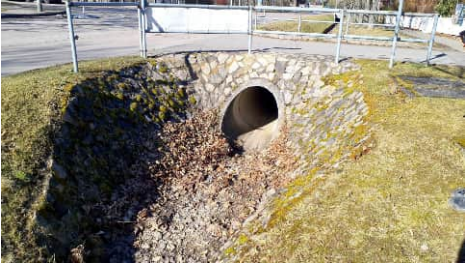
| Lfd. Nr. | Foto | Name | Lage | Sachverhalt | Bemerkung | Zuständigkeit / Akteur | Datum | Aufnahme | Rechts- und Hochwert (ETRS89) |
|---|---|---|---|---|---|---|---|---|---|
| 59 | | Straßendurchlass Im Steingraben, Einlauf | Querbauwerk | Querbauwerk, Schwemmgut | Unterhaltungsmaßnahme GUP 2027: Sohlräumung Anströmbereich | GUV | 25.02.2026 | Kaps | Point (646271.1 5646100.3) |

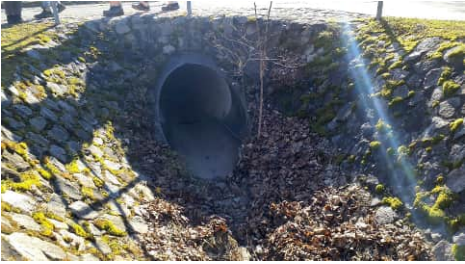
| Lfd. Nr. | Foto | Name | Lage | Sachverhalt | Bemerkung | Zuständigkeit / Akteur | Datum | Aufnahme | Rechts- und Hochwert (ETRS89) |
|---|---|---|---|---|---|---|---|---|---|
| 60 | | Straßendurchlass Im Steingraben, Auslauf | Querbauwerk | Querbauwerk | Unterhaltungsmaßnahme GUP 2027: Abströmbereich, Gehölzaufwuchs entfernen | GUV | 25.02.2026 | Kaps | Point (646271.3 5646119.5) |

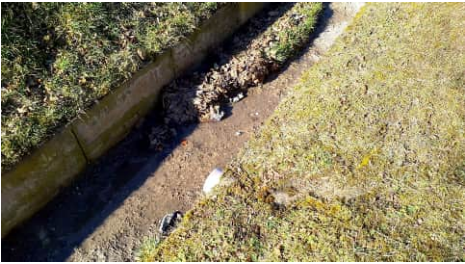
| Lfd. Nr. | Foto | Name | Lage | Sachverhalt | Bemerkung | Zuständigkeit / Akteur | Datum | Aufnahme | Rechts- und Hochwert (ETRS89) |
|---|---|---|---|---|---|---|---|---|---|
| 62 | | Einleitstelle 12 | Böschung rechts | Einleitstelle | informativ, Unterhaltungsmaßnahme GUP 2027: Sohlräumung (punktuell) | keiner | 25.02.2026 | Kaps | Point (646268.7 5646169.4) |

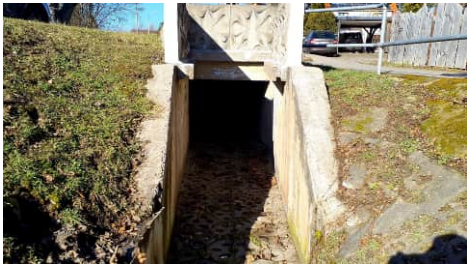
| Lfd. Nr. | Foto | Name | Lage | Sachverhalt | Bemerkung | Zuständigkeit / Akteur | Datum | Aufnahme | Rechts- und Hochwert (ETRS89) |
|---|---|---|---|---|---|---|---|---|---|
| 63 | | Straßendurchlass Schöntal, Einlauf | Querbauwerk | Durchlass | informativ, frei | keiner | 25.02.2026 | Kaps | Point (646265.3 5646182.2) |

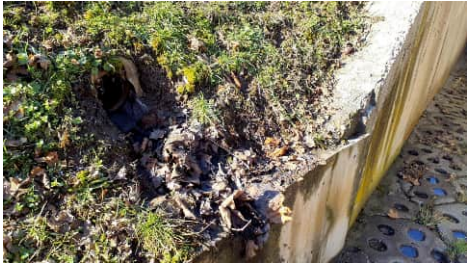
| Lfd. Nr. | Foto | Name | Lage | Sachverhalt | Bemerkung | Zuständigkeit / Akteur | Datum | Aufnahme | Rechts- und Hochwert (ETRS89) |
|---|---|---|---|---|---|---|---|---|---|
| 64 | | Einleitstelle 13 | Böschung links | Einleitstelle | informativ | keiner | 25.02.2026 | Kaps | Point (646265.3 5646182.2) |

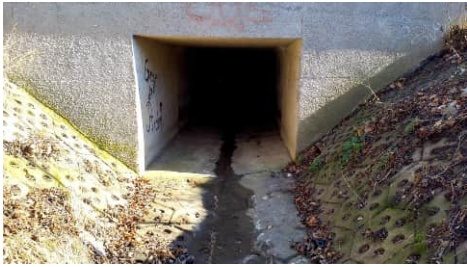
| Lfd. Nr. | Foto | Name | Lage | Sachverhalt | Bemerkung | Zuständigkeit / Akteur | Datum | Aufnahme | Rechts- und Hochwert (ETRS89) |
|---|---|---|---|---|---|---|---|---|---|
| 65 | | Straßendurchlass Schöntal, Auslauf | Querbauwerk | Durchlass | informativ | keiner | 25.02.2026 | Kaps | Point (646234.2 5646213.5) |

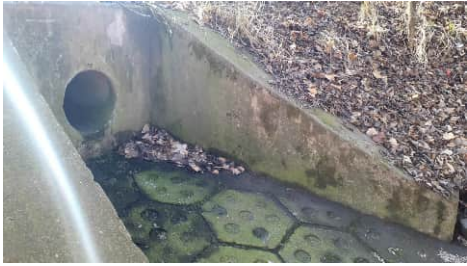
| Lfd. Nr. | Foto | Name | Lage | Sachverhalt | Bemerkung | Zuständigkeit / Akteur | Datum | Aufnahme | Rechts- und Hochwert (ETRS89) |
|---|---|---|---|---|---|---|---|---|---|
| 66 | | Einleitstelle 14 | Böschung links | Einleitstelle | informativ | keiner | 25.02.2026 | Kaps | Point (646227.9 5646226.7) |

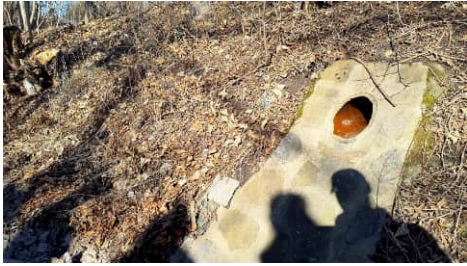
| Lfd. Nr. | Foto | Name | Lage | Sachverhalt | Bemerkung | Zuständigkeit / Akteur | Datum | Aufnahme | Rechts- und Hochwert (ETRS89) |
|---|---|---|---|---|---|---|---|---|---|
| 67 | | Einleitstelle 15 | Böschung rechts | Einleitstelle | informativ | keiner | 25.02.2026 | Kaps | Point (646226.1 5646224.3) |

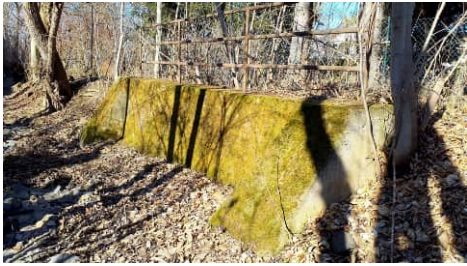
| Lfd. Nr. | Foto | Name | Lage | Sachverhalt | Bemerkung | Zuständigkeit / Akteur | Datum | Aufnahme | Rechts- und Hochwert (ETRS89) |
|---|---|---|---|---|---|---|---|---|---|
| 68 | | Ufermauer | Böschung rechts | Uferverbau | informativ, Errichtungszweck unbekannt | keiner | 25.02.2026 | Kaps | Point (646052.1 5646402.3) |

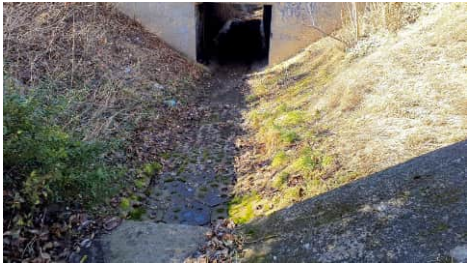
| Lfd. Nr. | Foto | Name | Lage | Sachverhalt | Bemerkung | Zuständigkeit / Akteur | Datum | Aufnahme | Rechts- und Hochwert (ETRS89) |
|---|---|---|---|---|---|---|---|---|---|
| 69 | | Absturz 2 (ohne Straßenbrücke am Drosselberg) | Querbauwerk | Sohlverbau | informativ | keiner | 25.02.2026 | Kaps | Point (645962.5 5646485.2) |

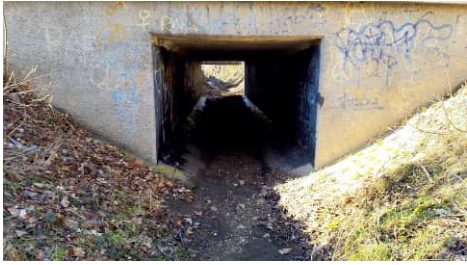
| Lfd. Nr. | Foto | Name | Lage | Sachverhalt | Bemerkung | Zuständigkeit / Akteur | Datum | Aufnahme | Rechts- und Hochwert (ETRS89) |
|---|---|---|---|---|---|---|---|---|---|
| 70 | | Straßenbrücke Am Drosselberg, Einlauf | Querbauwerk | Brücke | informativ | keiner | 25.02.2026 | Kaps | Point (645966.7 5646483.9) |

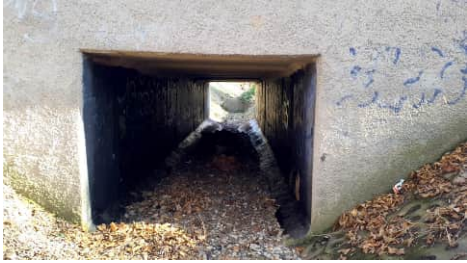
| Lfd. Nr. | Foto | Name | Lage | Sachverhalt | Bemerkung | Zuständigkeit / Akteur | Datum | Aufnahme | Rechts- und Hochwert (ETRS89) |
|---|---|---|---|---|---|---|---|---|---|
| 71 | | Straßenbrücke Am Drosselberg, Auslauf | Querbauwerk | Brücke | Auflandung (gering), beobachten | GUV | 25.02.2026 | Kaps | Point (645965.2 5646483.1) |

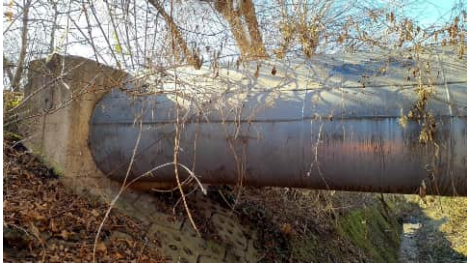
| Lfd. Nr. | Foto | Name | Lage | Sachverhalt | Bemerkung | Zuständigkeit / Akteur | Datum | Aufnahme | Rechts- und Hochwert (ETRS89) |
|---|---|---|---|---|---|---|---|---|---|
| 72 | | Fernwärmeleitung | Querbauwerk | Querbauwerk | informativ | keiner | 25.02.2026 | Kaps | Point (645963.2 5646498) |

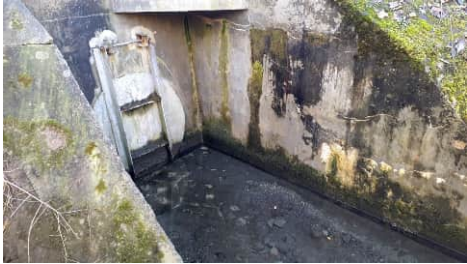
| Lfd. Nr. | Foto | Name | Lage | Sachverhalt | Bemerkung | Zuständigkeit / Akteur | Datum | Aufnahme | Rechts- und Hochwert (ETRS89) |
|---|---|---|---|---|---|---|---|---|---|
| 73 | | Einleitstelle 16 | Böschung links | Einleitstelle | informativ | keiner | 25.02.2026 | Kaps | Point (645917.4 5646497.2) |

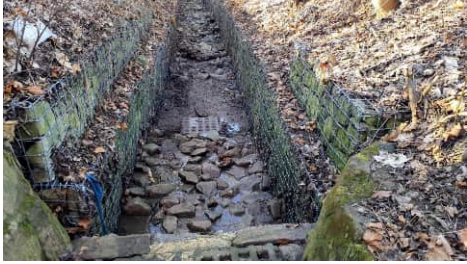
| Lfd. Nr. | Foto | Name | Lage | Sachverhalt | Bemerkung | Zuständigkeit / Akteur | Datum | Aufnahme | Rechts- und Hochwert (ETRS89) |
|---|---|---|---|---|---|---|---|---|---|
| 74 | | Absturz 3 | Querbauwerk | Querbauwerk | informativ | keiner | 25.02.2026 | Kaps | Point (645879.2 5646513.5) |

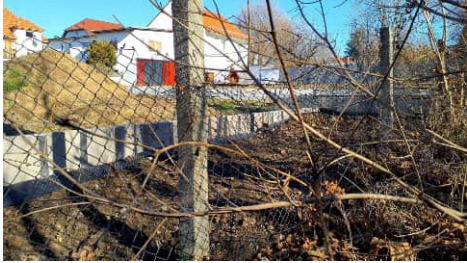
| Lfd. Nr. | Foto | Name | Lage | Sachverhalt | Bemerkung | Zuständigkeit / Akteur | Datum | Aufnahme | Rechts- und Hochwert (ETRS89) |
|---|---|---|---|---|---|---|---|---|---|
| 75 | | Bautätigkeit Privatgrundstück Aufschüttungen | Gewässerrandstreifen rechts | Sonstiges | Prüfung und Klärung | UWB | 25.02.2026 | Kaps | Point (645876.4 5646515.2) |

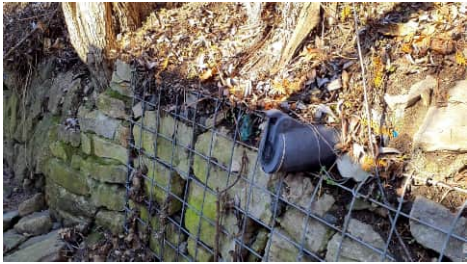
| Lfd. Nr. | Foto | Name | Lage | Sachverhalt | Bemerkung | Zuständigkeit / Akteur | Datum | Aufnahme | Rechts- und Hochwert (ETRS89) |
|---|---|---|---|---|---|---|---|---|---|
| 76 | | Einleitstelle 16 | Böschung rechts | Einleitstelle | Prüfung und Klärung | UWB | 25.02.2026 | Kaps | Point (645862.1 5646521.9) |

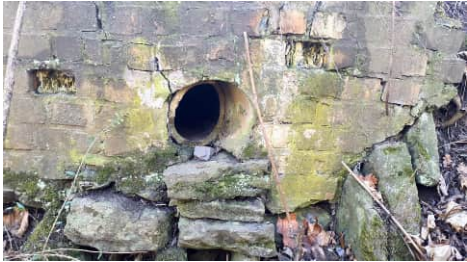
| Lfd. Nr. | Foto | Name | Lage | Sachverhalt | Bemerkung | Zuständigkeit / Akteur | Datum | Aufnahme | Rechts- und Hochwert (ETRS89) |
|---|---|---|---|---|---|---|---|---|---|
| 77 | | Einleitstelle 17 | Böschung links | Einleitstelle | informativ | keiner | 25.02.2026 | Kaps | Point (645847.1 5646527.4) |

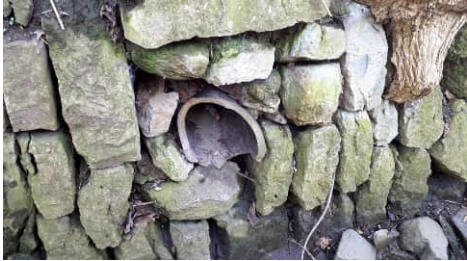
| Lfd. Nr. | Foto | Name | Lage | Sachverhalt | Bemerkung | Zuständigkeit / Akteur | Datum | Aufnahme | Rechts- und Hochwert (ETRS89) |
|---|---|---|---|---|---|---|---|---|---|
| 78 | | Einleitstelle 18 | Böschung rechts | Einleitstelle | informativ | keiner | 25.02.2026 | Kaps | Point (645838.3 5646526) |

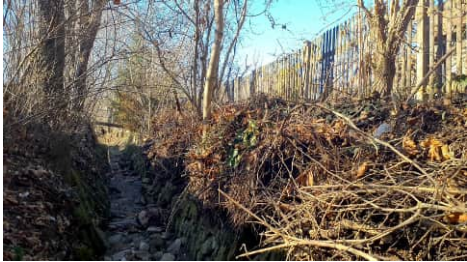
| Lfd. Nr. | Foto | Name | Lage | Sachverhalt | Bemerkung | Zuständigkeit / Akteur | Datum | Aufnahme | Rechts- und Hochwert (ETRS89) |
|---|---|---|---|---|---|---|---|---|---|
| 79 | | Ablagerungen an Böschungsoberrante | Böschung rechts | Abfall, Schnittgut | Prüfung und Klärung | UWB | 25.02.2026 | Kaps | Point (645833 5646528) |

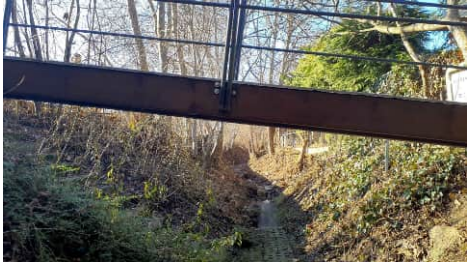
| Lfd. Nr. | Foto | Name | Lage | Sachverhalt | Bemerkung | Zuständigkeit / Akteur | Datum | Aufnahme | Rechts- und Hochwert (ETRS89) |
|---|---|---|---|---|---|---|---|---|---|
| 80 | | Überweg/Steg | Querbauwerk | Querbauwerk | Prüfung und Klärung | UWB | 25.02.2026 | Kaps | Point (645814.7 5646532.9) |

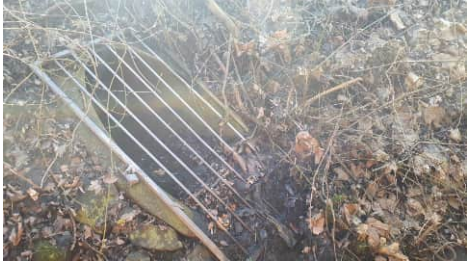
| Lfd. Nr. | Foto | Name | Lage | Sachverhalt | Bemerkung | Zuständigkeit / Akteur | Datum | Aufnahme | Rechts- und Hochwert (ETRS89) |
|---|---|---|---|---|---|---|---|---|---|
| 81 | | Einmündung Kesselgraben | Böschung links | Sonstiges | informativ | keiner | 25.02.2026 | Kaps | Point (645806.4 5646535.5) |

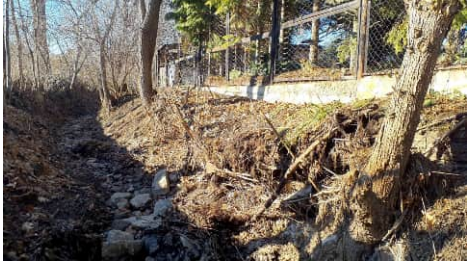
| Lfd. Nr. | Foto | Name | Lage | Sachverhalt | Bemerkung | Zuständigkeit / Akteur | Datum | Aufnahme | Rechts- und Hochwert (ETRS89) |
|---|---|---|---|---|---|---|---|---|---|
| 82 | | Uferabbruch | Böschung rechts | Uferverbau | Ablagerungen/ Verbau rutschen Richtung Gewässerbett; Prüfung und Klärung | UWB | 25.02.2026 | Kaps | Point (645800.9 5646537.8) |

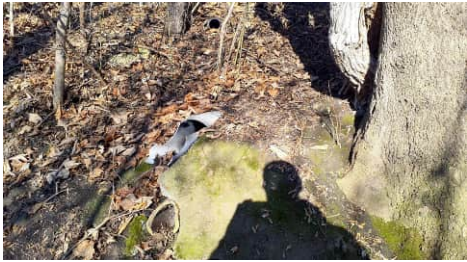
| Lfd. Nr. | Foto | Name | Lage | Sachverhalt | Bemerkung | Zuständigkeit / Akteur | Datum | Aufnahme | Rechts- und Hochwert (ETRS89) |
|---|---|---|---|---|---|---|---|---|---|
| 83 | | Einleitstelle 19 | Böschung rechts | Einleitstelle | Prüfung und Klärung | UWB | 25.02.2026 | Kaps | Point (645764.3 5646554.2) |

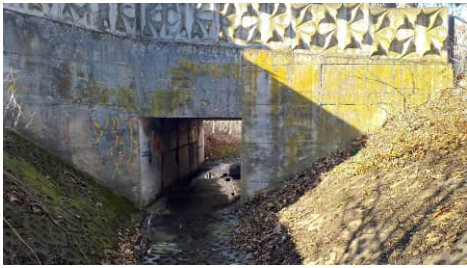
| Lfd. Nr. | Foto | Name | Lage | Sachverhalt | Bemerkung | Zuständigkeit / Akteur | Datum | Aufnahme | Rechts- und Hochwert (ETRS89) |
|---|---|---|---|---|---|---|---|---|---|
| 84 | | Fußgängerbrücke zw. An der Waldwäschke u. Haarbergstraße, Einlauf | Querbauwerk | Brücke | informativ | keiner | 25.02.2026 | Kaps | Point (645756.7 5646557.3) |

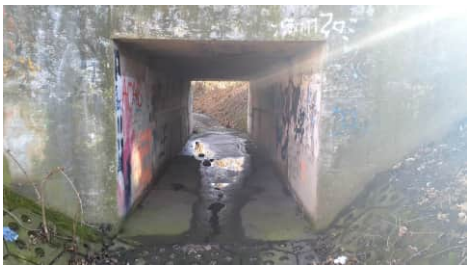
| Lfd. Nr. | Foto | Name | Lage | Sachverhalt | Bemerkung | Zuständigkeit / Akteur | Datum | Aufnahme | Rechts- und Hochwert (ETRS89) |
|---|---|---|---|---|---|---|---|---|---|
| 85 | | Fußgängerbrücke zw. An der Waldwäschke u. Haarbergstraße, Auslauf | Querbauwerk | Brücke | informativ | keiner | 25.02.2026 | Kaps | Point (645764.3 5646554.2) |

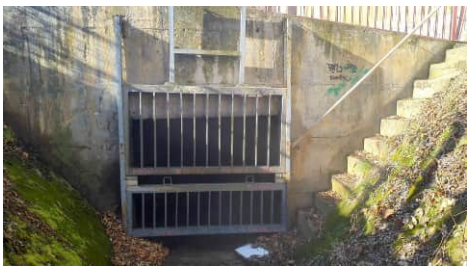
| Lfd. Nr. | Foto | Name | Lage | Sachverhalt | Bemerkung | Zuständigkeit / Akteur | Datum | Aufnahme | Rechts- und Hochwert (ETRS89) |
|---|---|---|---|---|---|---|---|---|---|
| 86 | | Einlauf Verrohrung | gesamtes Gewässerbett | Verrohrung | informativ. frei | keiner | 25.02.2026 | Kaps | Point (645713 5646618.1) |
