Gemäß Umlaufbeschluss des Vorstandes U01\_2026\_01\_23 vom 01.02.2026 wird die Verbandsschau Weimarbach des GUV Gera/Gramme am 18.03.2026 durchgeführt.

Weimarbach von Beginn des Weimarbachs nördlich der B7 bei Ulla bis Einmündung in die Gramme bei Hopfgarten.

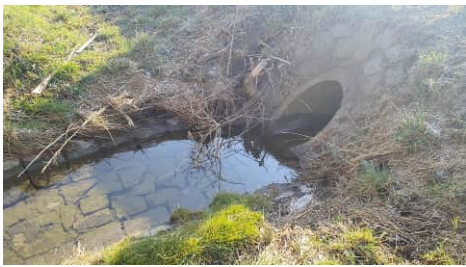
| Lfd. Nr. | Foto | Name | Lage | Sachverhalt | Bemerkung | Zuständigkeit / Akteur | Datum | Aufnahme | Rechts- und Hochwert (ETRS89) |
|---|---|---|---|---|---|---|---|---|---|
| 1 | | Beginn Verbandsschau | Sonstiges | Sonstiges | informativ. Auslauf RRB südl. der Straßenbrücke B7 | keiner | 18.03.2026 | Kaps | Point (658356.5 5648645.5) |

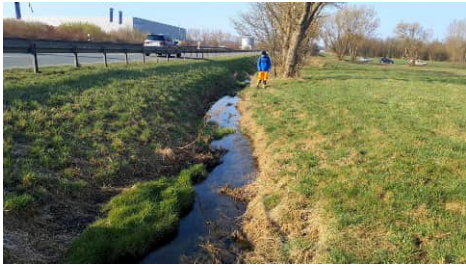
| Lfd. Nr. | Foto | Name | Lage | Sachverhalt | Bemerkung | Zuständigkeit / Akteur | Datum | Aufnahme | Rechts- und Hochwert (ETRS89) |
|---|---|---|---|---|---|---|---|---|---|
| 2 | | geringe Leistungsfähigkeit Abflussprofil/ tlw. verlandet | gesamtes Gewässerbett | Abflusshindernis, Sohlerosion | Unterhaltungsmaßnahme GUP 2027: Gewässersohle tlw. räumen ab u/h Straßenbrücke bis rechtwinklige Kurve (lfd. Nr. 4); Hinweis: Brachfläche nördl. B7 kann jährlich bis 01.04. befahren werden | GUV | 18.03.2026 | Kaps | Point (658329.8 5648649.9) |

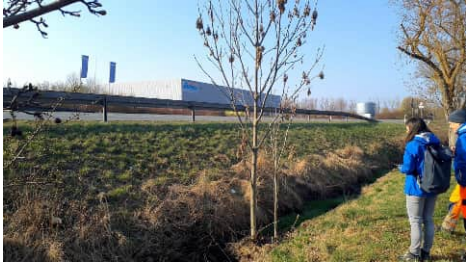
| Lfd. Nr. | Foto | Name | Lage | Sachverhalt | Bemerkung | Zuständigkeit / Akteur | Datum | Aufnahme | Rechts- und Hochwert (ETRS89) |
|---|---|---|---|---|---|---|---|---|---|
| 3 | | Esche im Gewässer | Gewässersohle | Pflegemaßnahmen | Unterhaltungsmaßnahme GUP 2027: Sohlaufruch entfernen | GUV | 18.03.2026 | Kaps | Point (658262.6 5648623.1) |

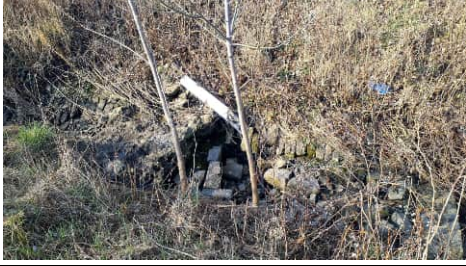
| Lfd. Nr. | Foto | Name | Lage | Sachverhalt | Bemerkung | Zuständigkeit / Akteur | Datum | Aufnahme | Rechts- und Hochwert (ETRS89) |
|---|---|---|---|---|---|---|---|---|---|
| 4 | | Schaden Sohlverbau in Kurve | Gewässersohle | Sohlverbau, Sohlerosion | informativ. kein Handlungsbedarf, nur beobachtende Unterhaltung | GUV | 18.03.2026 | Kaps | Point (658227.1 5648609.7) |

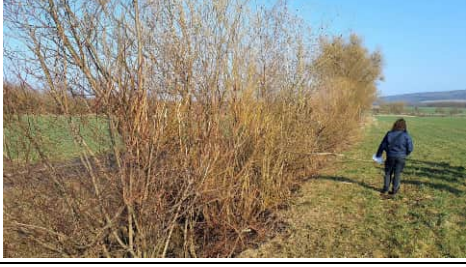
| Lfd. Nr. | Foto | Name | Lage | Sachverhalt | Bemerkung | Zuständigkeit / Akteur | Datum | Aufnahme | Rechts- und Hochwert (ETRS89) |
|---|---|---|---|---|---|---|---|---|---|
| 5 | | Gehölzschnitt durch Flächenbewirtschaftung | Gewässerrandstreifen rechts | Pflegemaßnahmen | unsachgemäßer Gehölzschnitt im Gewässerrandstreifen; das Schnittgut ist aus den Böschungsbereichen durch den Verursacher zu entfernen | UNB | 18.03.2026 | Kaps | Point (658214.9 5648659.9) |

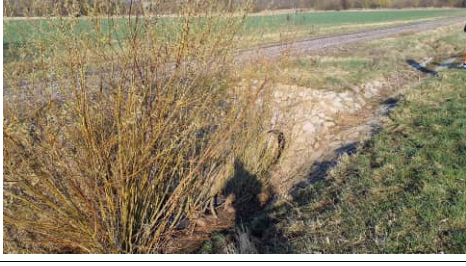
| Lfd. Nr. | Foto | Name | Lage | Sachverhalt | Bemerkung | Zuständigkeit / Akteur | Datum | Aufnahme | Rechts- und Hochwert (ETRS89) |
|---|---|---|---|---|---|---|---|---|---|
| 6 | | Einlauf Verrohrung | Längsbauwerk | Verrohrung | informativ. Beginn Verrohrung bis zu unterstromiger Wegekreuzung (Flst. 249, Flur 4, Gemark. Ulla) | keiner | 18.03.2026 | Kaps | Point (658175.5 5648822.2) |

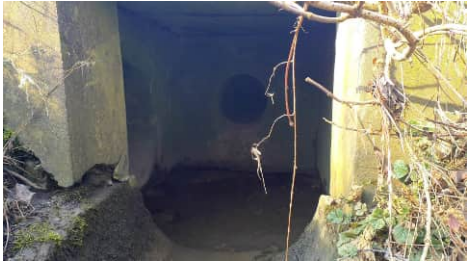
| Lfd. Nr. | Foto | Name | Lage | Sachverhalt | Bemerkung | Zuständigkeit / Akteur | Datum | Aufnahme | Rechts- und Hochwert (ETRS89) |
|---|---|---|---|---|---|---|---|---|---|
| 7 | | Auslauf Verrohrung | Längsbauwerk | Einleitstelle, Verrohrung | informativ: 3 Ausläufe in Bauwerk gebündelt zur Fortsetzung Gewässerlauf in Richtung Osten | keiner | 18.03.2026 | Kaps | Point (658093.4 5649117.8) |

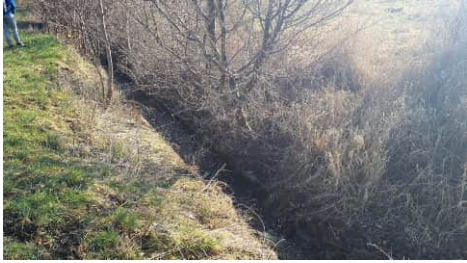
| Lfd. Nr. | Foto | Name | Lage | Sachverhalt | Bemerkung | Zuständigkeit / Akteur | Datum | Aufnahme | Rechts- und Hochwert (ETRS89) |
|---|---|---|---|---|---|---|---|---|---|
| 8 | | Auflandung Gewässersohle ca. 15 m Länge und Auslauf Verrohrung | Gewässersohle | Abflusshindernis | Unterhaltungsmaßnahme GUP 2027: abschnittsweise Sohlräumung und Entfernung Gehölzaufwuchs ab Auslauf Verrohrung bis Beginn OL Ulla; Hinweis: nur Rückschnitt der Auftriebe im Kastenprofil | GUV | 18.03.2026 | Kaps | Point (658116.5 5649125.3) |

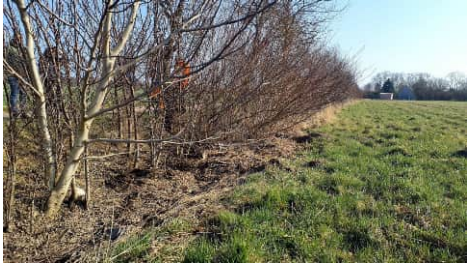
| Lfd. Nr. | Foto | Name | Lage | Sachverhalt | Bemerkung | Zuständigkeit / Akteur | Datum | Aufnahme | Rechts- und Hochwert (ETRS89) |
|---|---|---|---|---|---|---|---|---|---|
| 9 | | Verlandung | gesamtes Gewässerbett | Abflusshindernis | Unterhaltungsmaßnahme GUP 2027 analog vorheriger Punkt | GUV | 18.03.2026 | Kaps | Point (658165.4 5649146) |

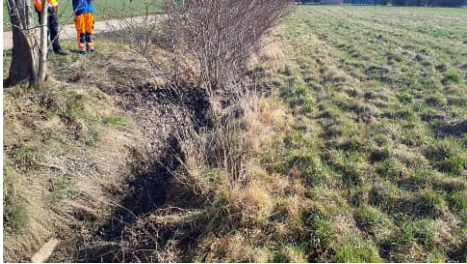
| Lfd. Nr. | Foto | Name | Lage | Sachverhalt | Bemerkung | Zuständigkeit / Akteur | Datum | Aufnahme | Rechts- und Hochwert (ETRS89) |
|---|---|---|---|---|---|---|---|---|---|
| 10 | | Auflandung | Gewässersohle | Abflusshindernis, Verklausung | Vermutlich über Flächeneintrag aus südlicher Richtung, Prüfung Etablierung Gehölzbestand/ Schutzstreifen in Fließrichtung rechtsseitig (GUV/ TLLLR mit Bewirtschafter) | GUV, TLLLR | 18.03.2026 | Kaps | Point (658264.7 5649192.3) |

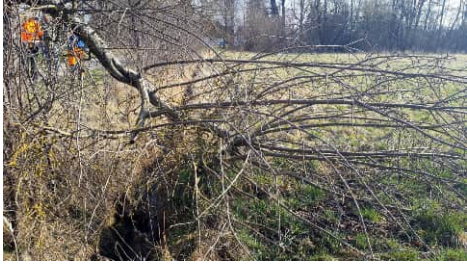
| Lfd. Nr. | Foto | Name | Lage | Sachverhalt | Bemerkung | Zuständigkeit / Akteur | Datum | Aufnahme | Rechts- und Hochwert (ETRS89) |
|---|---|---|---|---|---|---|---|---|---|
| 11 | | Sturzbaum/ Astausbruch | Gewässerrandstreifen links | umgestürzter Baum | Potentiell Abflusshindernis, Entfernung/Entnahme durch Gemeinde | Gemeinde | 18.03.2026 | Kaps | Point (658411 5649259.2) |

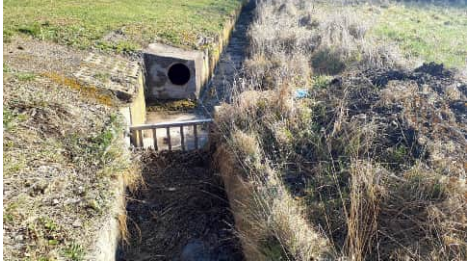
| Lfd. Nr. | Foto | Name | Lage | Sachverhalt | Bemerkung | Zuständigkeit / Akteur | Datum | Aufnahme | Rechts- und Hochwert (ETRS89) |
|---|---|---|---|---|---|---|---|---|---|
| 12 | | Anlage | Querbauwerk | Querbauwerk | Anlagenbestand Genehmigung und Zuständigkeit prüfen | UWB | 18.03.2026 | Kaps | Point (658451.9 5649278.4) |

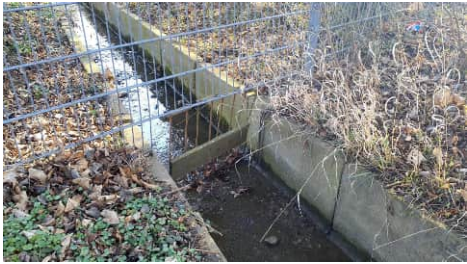
| Lfd. Nr. | Foto | Name | Lage | Sachverhalt | Bemerkung | Zuständigkeit / Akteur | Datum | Aufnahme | Rechts- und Hochwert (ETRS89) |
|---|---|---|---|---|---|---|---|---|---|
| 13 | | Rechen an Einfriedung | Querbauwerk | Querbauwerk | Prüfung und Klärung; die Konstruktionen sind zurückzubauen | UWB | 18.03.2026 | Kaps | Point (658491.9 5649283.6) |

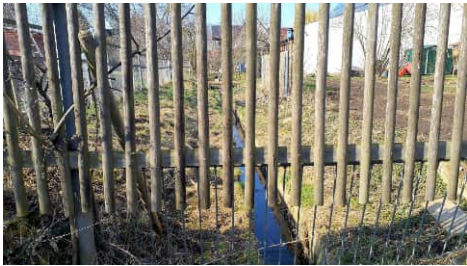
| Lfd. Nr. | Foto | Name | Lage | Sachverhalt | Bemerkung | Zuständigkeit / Akteur | Datum | Aufnahme | Rechts- und Hochwert (ETRS89) |
|---|---|---|---|---|---|---|---|---|---|
| 14 | | Rechen an Einfriedungen | Querbauwerk | Querbauwerk | Prüfung und Klärung; die Konstruktionen sind zurückzubauen | UWB | 18.03.2026 | Kaps | Point (658713 5649338.2) |

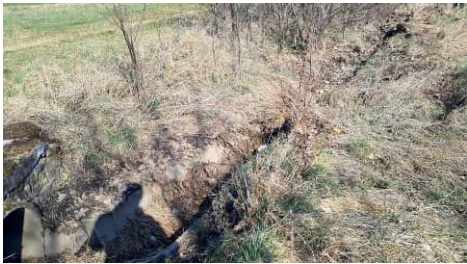
| Lfd. Nr. | Foto | Name | Lage | Sachverhalt | Bemerkung | Zuständigkeit / Akteur | Datum | Aufnahme | Rechts- und Hochwert (ETRS89) |
|---|---|---|---|---|---|---|---|---|---|
| 15 | | Verlandung | Gewässersohle | Abflusshindernis | Unterhaltungsmaßnahme GUP 2027: Sohlräumung ca. 15 m ab Auslaufbereich Wegedurchlass | GUV | 18.03.2026 | Kaps | Point (658856.7 5650309.6) |

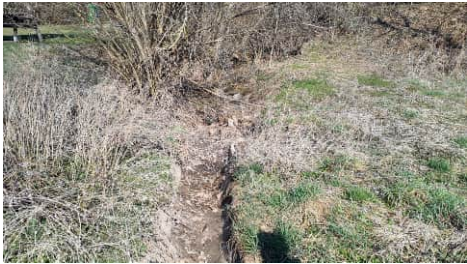
| Lfd. Nr. | Foto | Name | Lage | Sachverhalt | Bemerkung | Zuständigkeit / Akteur | Datum | Aufnahme | Rechts- und Hochwert (ETRS89) |
|---|---|---|---|---|---|---|---|---|---|
| 16 | | Schaden oh Bauwerk | Gewässersohle | Sohlverbau | durch Wurzeldruck/ rückschreitende Erosion, kein Handlungserfordernis, beobachten | keiner | 18.03.2026 | Kaps | Point (658888.3 5650388.3) |

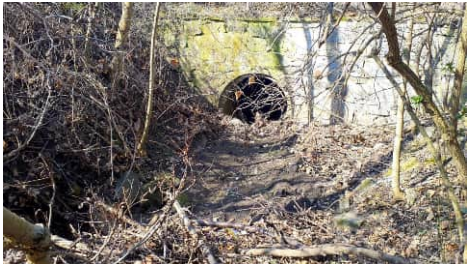
| Lfd. Nr. | Foto | Name | Lage | Sachverhalt | Bemerkung | Zuständigkeit / Akteur | Datum | Aufnahme | Rechts- und Hochwert (ETRS89) |
|---|---|---|---|---|---|---|---|---|---|
| 17 | | Einlauf Verrohrung | Längsbauwerk | Verrohrung | Unterhaltungsmaßnahme GUP 2027: Sohlräumung und Entfernung Gehölzablagerungen auf ca. 10-15 m oberhalb vom Einlauf (GUV); Errichtung Rechen vor Einlauf der ca. 130 m langen Verrohrung durch Gemeinde prüfen | GUV, Gemeinde | 18.03.2026 | Kaps | Point (658628.6 5650555.3) |

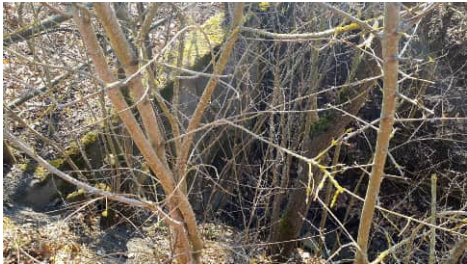
| Lfd. Nr. | Foto | Name | Lage | Sachverhalt | Bemerkung | Zuständigkeit / Akteur | Datum | Aufnahme | Rechts- und Hochwert (ETRS89) |
|---|---|---|---|---|---|---|---|---|---|
| 18 | | Auslauf Verrohrung | Längsbauwerk | Verrohrung | informativ. Auslauf Verrohrung | keiner | 18.03.2026 | Kaps | Point (658498.5 5650576) |

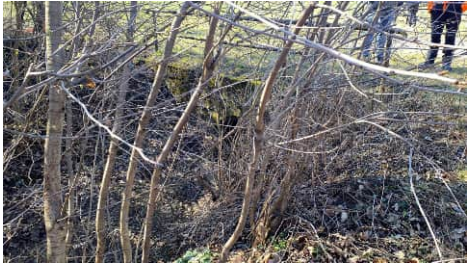
| Lfd. Nr. | Foto | Name | Lage | Sachverhalt | Bemerkung | Zuständigkeit / Akteur | Datum | Aufnahme | Rechts- und Hochwert (ETRS89) |
|---|---|---|---|---|---|---|---|---|---|
| 19 | | Durchlass, Überfahrt, Einlauf | Querbauwerk | Abflusshindernis, Durchlass | Durchlass/ Überfahrt auf Flst. Gemeinde, Spülung Durchlass (nach Sohlräumung durch GUV (Pkt. 20) | Gemeinde | 18.03.2026 | Kaps | Point (658249.8 5650614.9) |

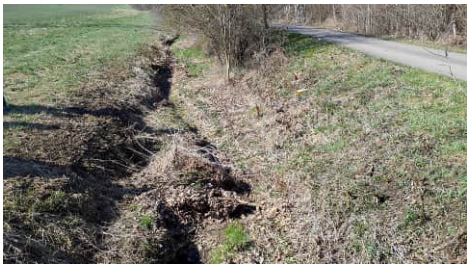
| Lfd. Nr. | Foto | Name | Lage | Sachverhalt | Bemerkung | Zuständigkeit / Akteur | Datum | Aufnahme | Rechts- und Hochwert (ETRS89) |
|---|---|---|---|---|---|---|---|---|---|
| 20 | | Verlandungsstrecke | Gewässersohle | Abflusshindernis | Unterhaltungsmaßnahme GUP 2027: Sohlräumung ca. 10 m ober- und 20 m unterstromseitig vom Durchlass | GUV | 18.03.2026 | Kaps | Point (658243.4 5650615) |

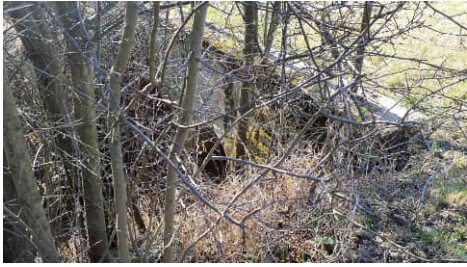
| Lfd. Nr. | Foto | Name | Lage | Sachverhalt | Bemerkung | Zuständigkeit / Akteur | Datum | Aufnahme | Rechts- und Hochwert (ETRS89) |
|---|---|---|---|---|---|---|---|---|---|
| 21 | | Einlauf Verrohrung | Längsbauwerk | Verrohrung | informativ | keiner | 18.03.2026 | NULL | Point (658033.1 5650590.4) |

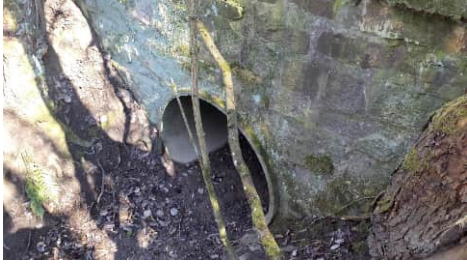
| Lfd. Nr. | Foto | Name | Lage | Sachverhalt | Bemerkung | Zuständigkeit / Akteur | Datum | Aufnahme | Rechts- und Hochwert (ETRS89) |
|---|---|---|---|---|---|---|---|---|---|
| 22 | | Auslauf Verrohrung | Längsbauwerk | Verrohrung | informativ. Innendurchmesser Auslaufrohr 115 cm | keiner | 18.03.2026 | Kaps | Point (657811.1 5650567.6) |

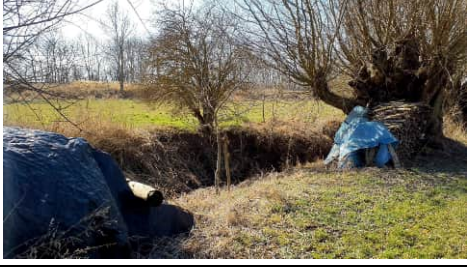
| Lfd. Nr. | Foto | Name | Lage | Sachverhalt | Bemerkung | Zuständigkeit / Akteur | Datum | Aufnahme | Rechts- und Hochwert (ETRS89) |
|---|---|---|---|---|---|---|---|---|---|
| 23 | | Ablagerungen Gewässerrandstreifen | Gewässerrandstreifen rechts | Abfall, Schnittgut | Feststellung / Klärung Verursacher und Anordnung Beräumung | UWB | 18.03.2026 | Kaps | Point (657270.9 5650577.5) |

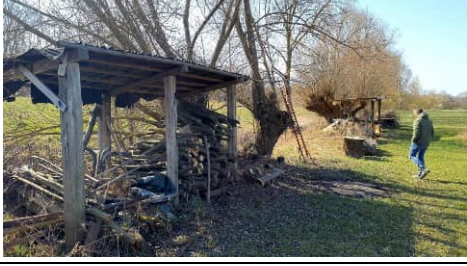
| Lfd. Nr. | Foto | Name | Lage | Sachverhalt | Bemerkung | Zuständigkeit / Akteur | Datum | Aufnahme | Rechts- und Hochwert (ETRS89) |
|---|---|---|---|---|---|---|---|---|---|
| 24 | | Ablagerungen und bauliche Anlagen am Gewässerrandstreifen | Gewässerrandstreifen rechts | Abfall, Schnittgut | Feststellung / Klärung Verursacher und Anordnung Beräumung | UWB | 18.03.2026 | Kaps | Point (657212.7 5650571.3) |

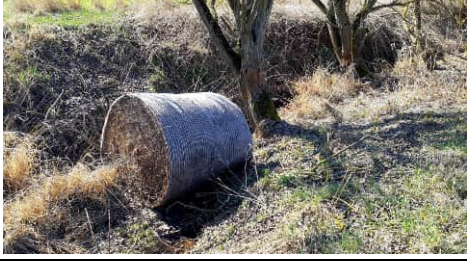
| Lfd. Nr. | Foto | Name | Lage | Sachverhalt | Bemerkung | Zuständigkeit / Akteur | Datum | Aufnahme | Rechts- und Hochwert (ETRS89) |
|---|---|---|---|---|---|---|---|---|---|
| 25 | | Strohballen in Gewässerbett | Gewässersohle | Abflusshindernis | AdHoc-Maßnahme, GUP 2026: Beräumung Ballen; Eigentümer Ballen ermitteln (event. Reit-, Zucht- und Fahrverein Grammettal Hopfgarten) | GUV | 18.03.2026 | Kaps | Point (656982.9 5650564.9) |

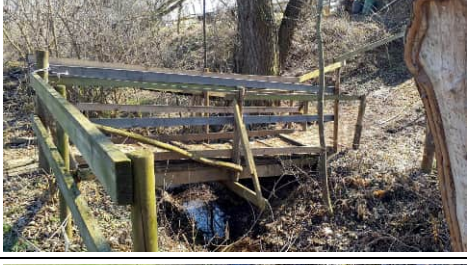
| Lfd. Nr. | Foto | Name | Lage | Sachverhalt | Bemerkung | Zuständigkeit / Akteur | Datum | Aufnahme | Rechts- und Hochwert (ETRS89) |
|---|---|---|---|---|---|---|---|---|---|
| 26 | | Brücke | Querbauwerk | Brücke | Prüfung Zulässigkeit, Klärung Errichter, Überprüfung Vorliegen eines Wasserrechtes, ggf. Prüfung nachträg. Erteilung wasserrechtliche Genehmigung oder Aufforderung zum Rückbau | UWB | 18.03.2026 | Kaps | Point (656810.2 5650623.1) |

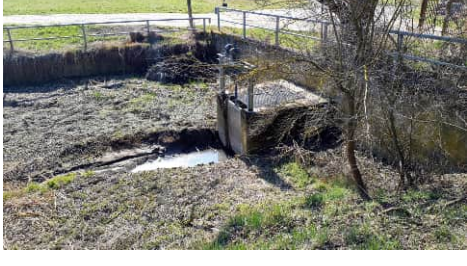
| Lfd. Nr. | Foto | Name | Lage | Sachverhalt | Bemerkung | Zuständigkeit / Akteur | Datum | Aufnahme | Rechts- und Hochwert (ETRS89) |
|---|---|---|---|---|---|---|---|---|---|
| 27 | | Staubauwerk Weimarbach im OT Hopfgarten | Querbauwerk | Sonstiges | informativ | keiner | 18.03.2026 | Kaps | Point (656512.7 5650599.1) |

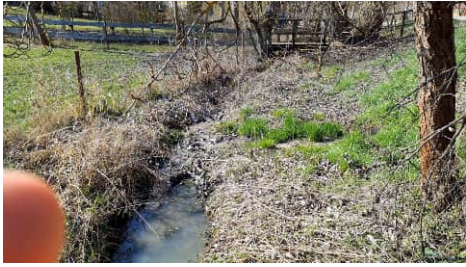
| Lfd. Nr. | Foto | Name | Lage | Sachverhalt | Bemerkung | Zuständigkeit / Akteur | Datum | Aufnahme | Rechts- und Hochwert (ETRS89) |
|---|---|---|---|---|---|---|---|---|---|
| 28 | | Aufstau eingeleitetes Abwasser | gesamtes Gewässerbett | Abflusshindernis | Prüfung und Klärung Einleitung durch UWB; AdHoc-Maßnahme, GUP 2026: Beräumung | UWB; GUV | 18.03.2026 | Kaps | Point (656249.4 5650717.6) |

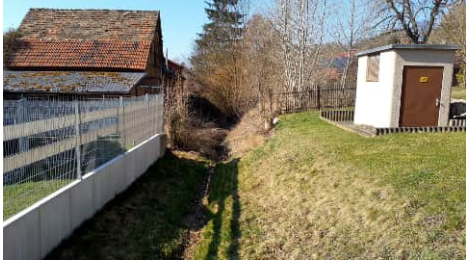
| Lfd. Nr. | Foto | Name | Lage | Sachverhalt | Bemerkung | Zuständigkeit / Akteur | Datum | Aufnahme | Rechts- und Hochwert (ETRS89) |
|---|---|---|---|---|---|---|---|---|---|
| 29 | | Gehölzaufwuchs Gewässersohle | gesamtes Gewässerbett | Abflusshindernis, Pflegemaßnahmen | Unterhaltungsmaßnahme GUP 2027: Sohlaufruchs entfernen (bis ca. 1/3 untere Uferböschung) | GUU | 18.03.2026 | Kaps | Point (656198.5 5650739.3) |

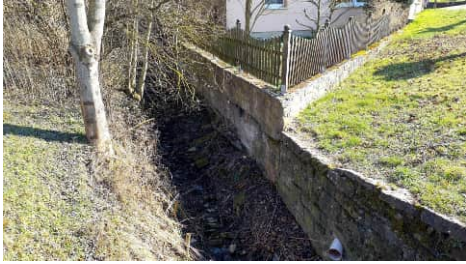
| Lfd. Nr. | Foto | Name | Lage | Sachverhalt | Bemerkung | Zuständigkeit / Akteur | Datum | Aufnahme | Rechts- und Hochwert (ETRS89) |
|---|---|---|---|---|---|---|---|---|---|
| 30 | | Ufermauer Grundstück Ahornweg 2 | Böschung links | Sonstiges | Grundstückseigentümer ist über desolaten Bauzustand zu informieren | UWB | 18.03.2026 | Kaps | Point (656139.9 5650760.9) |

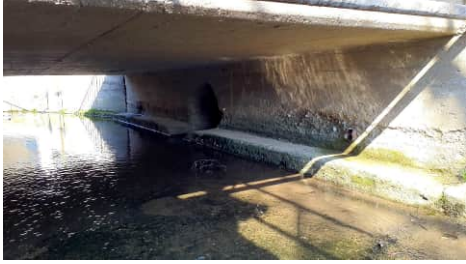
| Lfd. Nr. | Foto | Name | Lage | Sachverhalt | Bemerkung | Zuständigkeit / Akteur | Datum | Aufnahme | Rechts- und Hochwert (ETRS89) |
|---|---|---|---|---|---|---|---|---|---|
| 31 | | Ende Verbandsschau | Sonstiges | Sonstiges | informativ | keiner | 18.03.2026 | Kaps | Point (656047.4 5650763.3) |
