Gemäß Umlaufbeschluss des Vorstandes U01\_2026\_01\_23 vom 01.02.2026 wird die Verbandsschau Utzberger Bach, Peterbach des GUV Gera/Gramme am 19.03.2026 durchgeführt.

### 3. Geschauter Bereich:

Utzberger Bach, Peterbach von Utzberger Bach nördlich der Straßenbrücke B7, Peterbach der Quelle südl. der A4 in der Gemeinde Bechstedtstraß bis Utzberger Bach Einmündung in die Gramme in Hopfgarten, Peterbach Grenze Stadt Erfurt/ Grammetal.

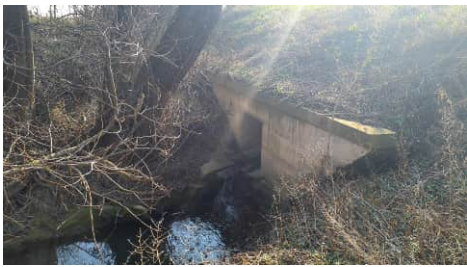
| Lfd. Nr. | Foto | Name | Lage | Sachverhalt | Bemerkung | Zuständigkeit / Akteur | Datum | Aufnahme | Rechts- und Hochwert (ETRS89) |
|---|---|---|---|---|---|---|---|---|---|
| 1 | | Beginn Verbandsschau | Querbauwerk | Brücke | Auslauf Brücke B7 | keiner | 19.03.2026 | Möbius | Point (654471.1 5648846.2) |

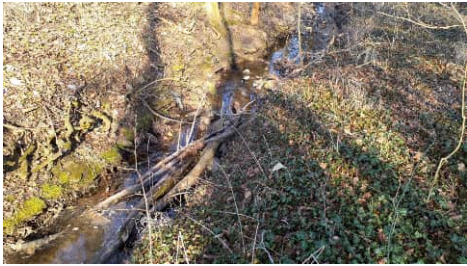
| Lfd. Nr. | Foto | Name | Lage | Sachverhalt | Bemerkung | Zuständigkeit / Akteur | Datum | Aufnahme | Rechts- und Hochwert (ETRS89) |
|---|---|---|---|---|---|---|---|---|---|
| 2 | | Totholz | Gewässersohle | Verkläusung | informativ. Totholz verbleibt im Biotop (ID 47Ab201900) | keiner | 19.03.2026 | Möbius | Point (654391 5648965.7) |

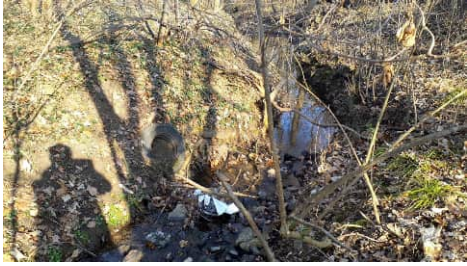
| Lfd. Nr. | Foto | Name | Lage | Sachverhalt | Bemerkung | Zuständigkeit / Akteur | Datum | Aufnahme | Rechts- und Hochwert (ETRS89) |
|---|---|---|---|---|---|---|---|---|---|
| 3 | | Müll und Altfreien | Böschung links | Abfall | Klärung Verursacher | UWB | 19.03.2026 | Möbius | Point (654358.4 5649066.4) |

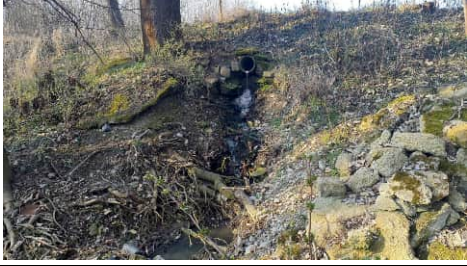
| Lfd. Nr. | Foto | Name | Lage | Sachverhalt | Bemerkung | Zuständigkeit / Akteur | Datum | Aufnahme | Rechts- und Hochwert (ETRS89) |
|---|---|---|---|---|---|---|---|---|---|
| 4 | | Einleitstelle Abwasser ungeklärt | Böschung links | Einleitstelle | informativ | keiner | 19.03.2026 | Möbius | Point (654326.1 5649111.8) |

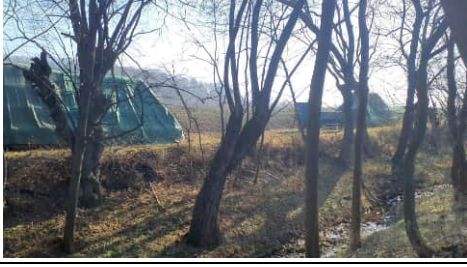
| Lfd. Nr. | Foto | Name | Lage | Sachverhalt | Bemerkung | Zuständigkeit / Akteur | Datum | Aufnahme | Rechts- und Hochwert (ETRS89) |
|---|---|---|---|---|---|---|---|---|---|
| 5 | | Ablagerung Gewässerrandstreifen | Gewässerrandstreifen rechts | Sonstiges | Einhaltung Abstand zu Oberkante Uferböschung/ Gewässerrandstreifen prüfen | UWB | 19.03.2026 | Möbius | Point (654316.5 5649130) |

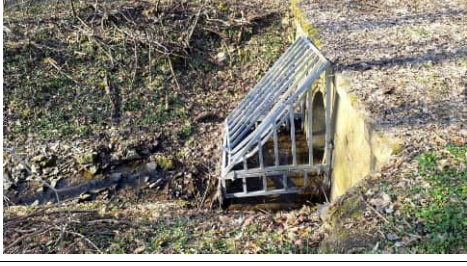
| Lfd. Nr. | Foto | Name | Lage | Sachverhalt | Bemerkung | Zuständigkeit / Akteur | Datum | Aufnahme | Rechts- und Hochwert (ETRS89) |
|---|---|---|---|---|---|---|---|---|---|
| 6 | | Rechen vor Durchlass | Querbauwerk | Sonstiges, Verrohrung | informativ. frei, Zuständigkeit zur Freihaltung obliegt Gemeinde | keiner | 19.03.2026 | Möbius | Point (654175.4 5649254.9) |

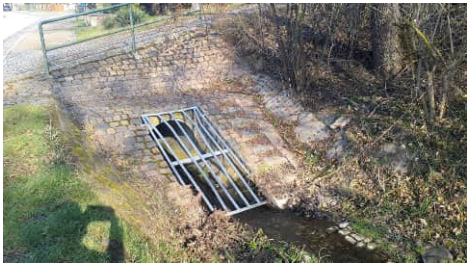
| Lfd. Nr. | Foto | Name | Lage | Sachverhalt | Bemerkung | Zuständigkeit / Akteur | Datum | Aufnahme | Rechts- und Hochwert (ETRS89) |
|---|---|---|---|---|---|---|---|---|---|
| 7 | | Rechen<br>Einlauf<br>Verrohrung | Querbauwerk | Sonstiges | informativ. frei | keiner | 19.03.2026 | Möbius | Point<br>(654065.5<br>5649302.3) |

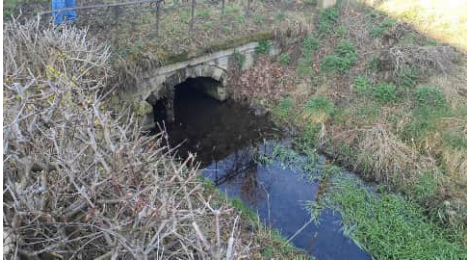
| Lfd. Nr. | Foto | Name | Lage | Sachverhalt | Bemerkung | Zuständigkeit / Akteur | Datum | Aufnahme | Rechts- und Hochwert (ETRS89) |
|---|---|---|---|---|---|---|---|---|---|
| 8 | | Auslauf<br>Verrohrung | Längsbauwerk | Verrohrung | informativ. bauliche<br>Instandsetzung der<br>Gewässerverrohrung<br>frühestens mit ABK 2030 | Gemeinde | 19.03.2026 | Möbius | Point<br>(653961.3<br>5649389.3) |

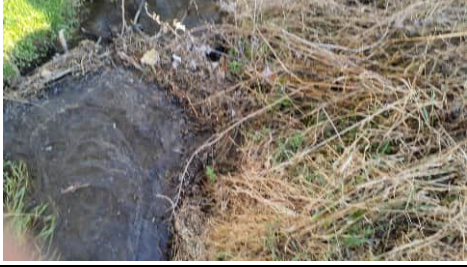
| Lfd. Nr. | Foto | Name | Lage | Sachverhalt | Bemerkung | Zuständigkeit / Akteur | Datum | Aufnahme | Rechts- und Hochwert (ETRS89) |
|---|---|---|---|---|---|---|---|---|---|
| 9 | | Ablagerungen<br>und<br>Uferverbau | Böschung<br>rechts | Abfall,<br>Längsbauwerk,<br>Uferverbau | Feststellung Verursacher<br>und Veranlassung<br>Beräumung | UWB | 19.03.2026 | Möbius | Point<br>(654087.1<br>5649711.4) |

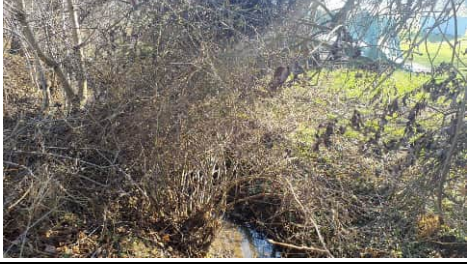
| Lfd. Nr. | Foto | Name | Lage | Sachverhalt | Bemerkung | Zuständigkeit / Akteur | Datum | Aufnahme | Rechts- und Hochwert (ETRS89) |
|---|---|---|---|---|---|---|---|---|---|
| 10 | | Gehölzschnitt | gesamtes<br>Gewässerbett | Abflusshindernis | Unterhaltungsmaßnahme<br>GUP 2027: Schlaufwuchs<br>abschnittsweise entfernen,<br>Hinweis: Eigentümer<br>Fläche links Axel Schmidt | GUV | 19.03.2026 | Möbius | Point<br>(654153.8<br>5649755.1) |

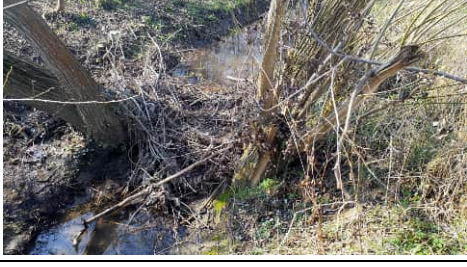
| Lfd. Nr. | Foto | Name | Lage | Sachverhalt | Bemerkung | Zuständigkeit / Akteur | Datum | Aufnahme | Rechts- und Hochwert (ETRS89) |
|---|---|---|---|---|---|---|---|---|---|
| 11 | | Verlegung<br>Totholz | gesamtes<br>Gewässerbett | Abflusshindernis,<br>Verklausung | Unterhaltungsmaßnahme<br>GUP 2027: Entnahme<br>Schwemmgut/<br>Ablagerungen (ab<br>vorherigem Pkt 11 bis Pkt<br>15) | GUV | 19.03.2026 | Möbius | Point<br>(654196.1<br>5649774.8) |

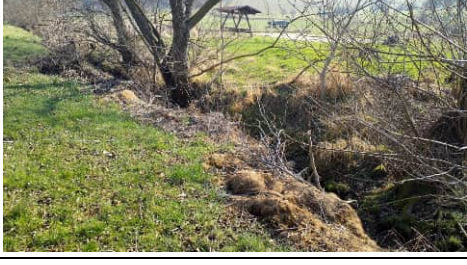
| Lfd. Nr. | Foto | Name | Lage | Sachverhalt | Bemerkung | Zuständigkeit / Akteur | Datum | Aufnahme | Rechts- und Hochwert (ETRS89) |
|---|---|---|---|---|---|---|---|---|---|
| 12 | | Ablagerungen<br>Kompost/<br>Abfall | Böschung<br>links | Abfall | Klärung Verursacher und<br>Veranlassung Beräumung | UWB | 19.03.2026 | Möbius | Point<br>(654219.4<br>5649792.1) |

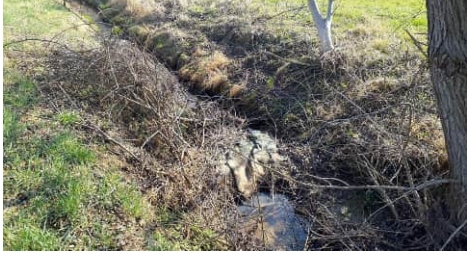
| Lfd. Nr. | Foto | Name | Lage | Sachverhalt | Bemerkung | Zuständigkeit / Akteur | Datum | Aufnahme | Rechts- und Hochwert (ETRS89) |
|---|---|---|---|---|---|---|---|---|---|
| 13 | | Abflusshindernis | gesamtes<br>Gewässerbett | Abfall,<br>Abflusshindernis | Unterhaltungsmaßnahme<br>GUP 2027: Entnahme<br>Schwemmgut/<br>Ablagerungen | GUV | 19.03.2026 | Möbius | Point (654309<br>5649836.9) |

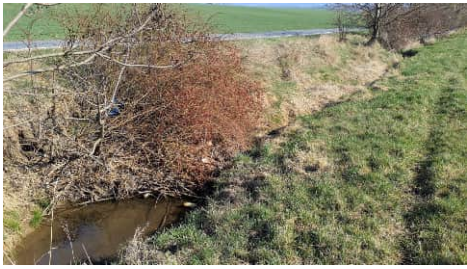
| Lfd. Nr. | Foto | Name | Lage | Sachverhalt | Bemerkung | Zuständigkeit / Akteur | Datum | Aufnahme | Rechts- und Hochwert (ETRS89) |
|---|---|---|---|---|---|---|---|---|---|
| 14 | | Verkausung und Gehölze | gesamtes Gewässerbett | Abflusshindernis, Schwemmgut, Verklausung | Unterhaltungsmaßnahme GUP 2027: Entnahme Schwemmgut/ Ablagerungen, zwischen Pkt. 15 bis oberhalb Pkt. 21: punktuell Gewässersohle anheben als Ergänzung zu den 2025 durchgeführten GU-Maßnahmen | GUV | 19.03.2026 | Möbius | Point (654424.5 5649970.2) |

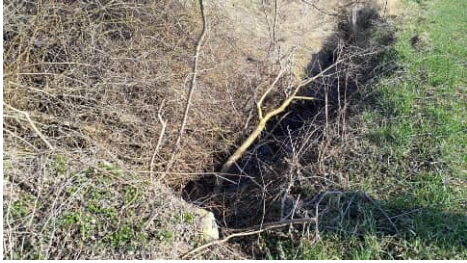
| Lfd. Nr. | Foto | Name | Lage | Sachverhalt | Bemerkung | Zuständigkeit / Akteur | Datum | Aufnahme | Rechts- und Hochwert (ETRS89) |
|---|---|---|---|---|---|---|---|---|---|
| 15 | | Verkausung und Durchlass | Gewässersohle | Abflusshindernis | Unterhaltungsmaßnahme GUP 2027: Entnahme Schwemmgut/ Ablagerungen | GUV | 19.03.2026 | Möbius | Point (654715.4 5650133.2) |

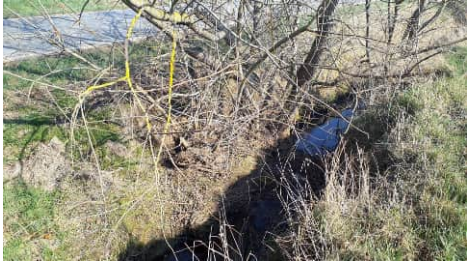
| Lfd. Nr. | Foto | Name | Lage | Sachverhalt | Bemerkung | Zuständigkeit / Akteur | Datum | Aufnahme | Rechts- und Hochwert (ETRS89) |
|---|---|---|---|---|---|---|---|---|---|
| 16 | | Ufererosion Straßenbaukörper K312 | Böschung links | Uferabbruch | Information/ Mitteilung Handlungserfordernis an Straßenbaustütze | UWB | 19.03.2026 | Möbius | Point (654812.1 5650183.1) |

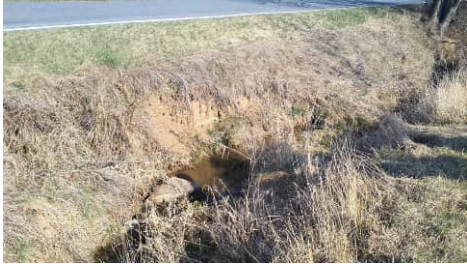
| Lfd. Nr. | Foto | Name | Lage | Sachverhalt | Bemerkung | Zuständigkeit / Akteur | Datum | Aufnahme | Rechts- und Hochwert (ETRS89) |
|---|---|---|---|---|---|---|---|---|---|
| 17 | | Ufererosion Straßenbaukörper K312 | Böschung links | Uferabbruch | Information/ Mitteilung Handlungserfordernis an Straßenbaustütze | UWB | 19.03.2026 | Möbius | Point (654924.6 5650251.7) |

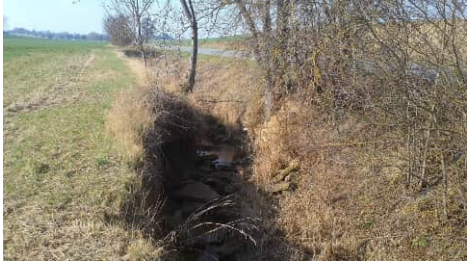
| Lfd. Nr. | Foto | Name | Lage | Sachverhalt | Bemerkung | Zuständigkeit / Akteur | Datum | Aufnahme | Rechts- und Hochwert (ETRS89) |
|---|---|---|---|---|---|---|---|---|---|
| 18 | | Ufer unterspült | Böschung rechts | Sonstiges | Entfernung Esche auf unterspülter Uferböschung rechts durch Gemeinde | Gemeinde | 19.03.2026 | Möbius | Point (654951.4 5650278.7) |

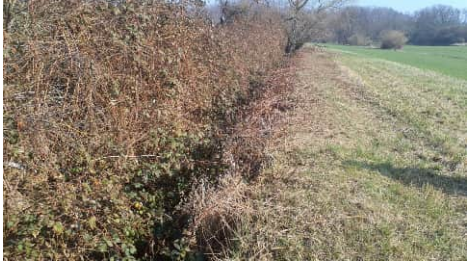
| Lfd. Nr. | Foto | Name | Lage | Sachverhalt | Bemerkung | Zuständigkeit / Akteur | Datum | Aufnahme | Rechts- und Hochwert (ETRS89) |
|---|---|---|---|---|---|---|---|---|---|
| 19 | | Brombeerbewuchs | gesamtes Gewässerbett | Abflusshindernis | Unterhaltungsmaßnahme GUP 2027: Sohl-/Uferaufwuchs entfernen (unterhalb bis zu Weide) | GUV | 19.03.2026 | Möbius | Point (655086.2 5650379.8) |

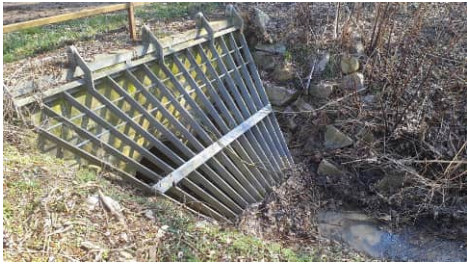
| Lfd. Nr. | Foto | Name | Lage | Sachverhalt | Bemerkung | Zuständigkeit / Akteur | Datum | Aufnahme | Rechts- und Hochwert (ETRS89) |
|---|---|---|---|---|---|---|---|---|---|
| 20 | | Rechen vor Einlauf Verrohrung | Querbauwerk | Querbauwerk | informativ | keiner | 19.03.2026 | Kaps | Point (655355.3 5650571.2) |

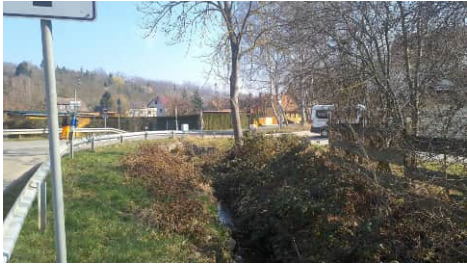
| Lfd. Nr. | Foto | Name | Lage | Sachverhalt | Bemerkung | Zuständigkeit / Akteur | Datum | Aufnahme | Rechts- und Hochwert (ETRS89) |
|---|---|---|---|---|---|---|---|---|---|
| 21 | | Brombeeren Rückschnitt ca. 20 m | gesamtes Gewässerbett | Pflegemaßnahmen | Unterhaltungsmaßnahme GUP 2027: Sohl-/Uferaufwuchs entfernen | GUV | 19.03.2026 | Möbius | Point (655452.5 5650759.7) |

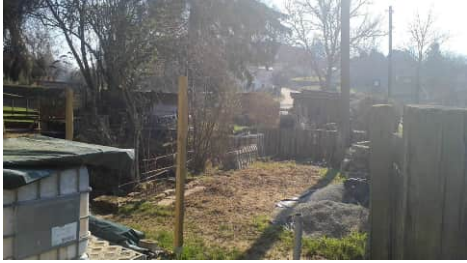
| Lfd. Nr. | Foto | Name | Lage | Sachverhalt | Bemerkung | Zuständigkeit / Akteur | Datum | Aufnahme | Rechts- und Hochwert (ETRS89) |
|---|---|---|---|---|---|---|---|---|---|
| 22 | | Ablagerungen und bauliche Anlagen | Gewässerrandstreifen beidseitig | Längsbauwerk, Sonstiges | Prüfung und Klärung | UWB | 19.03.2026 | Möbius | Point (655451.3 5650800.6) |

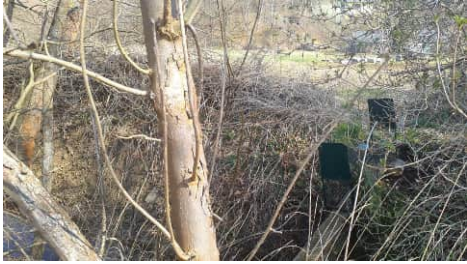
| Lfd. Nr. | Foto | Name | Lage | Sachverhalt | Bemerkung | Zuständigkeit / Akteur | Datum | Aufnahme | Rechts- und Hochwert (ETRS89) |
|---|---|---|---|---|---|---|---|---|---|
| 23 | | Kleintierfalle und Ablagerungen Gehölzschnitt | Gewässerrandstreifen rechts | Sonstiges | Feststellung/Klärung Verursacher und Veranlassung Beräumung | UWB | 19.03.2026 | Möbius | Point (655448.5 5650990.4) |

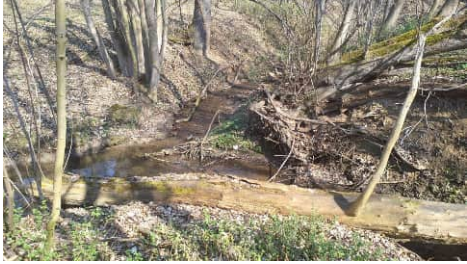
| Lfd. Nr. | Foto | Name | Lage | Sachverhalt | Bemerkung | Zuständigkeit / Akteur | Datum | Aufnahme | Rechts- und Hochwert (ETRS89) |
|---|---|---|---|---|---|---|---|---|---|
| 24 | | Ende Verbandsschau | gesamtes Gewässerbett | Mündung | Mündung in Gramme | keiner | 19.03.2026 | Möbius | Point (655403.5 5651088.4) |

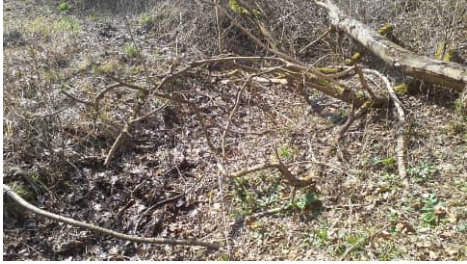
| Lfd. Nr. | Foto | Name | Lage | Sachverhalt | Bemerkung | Zuständigkeit / Akteur | Datum | Aufnahme | Rechts- und Hochwert (ETRS89) |
|---|---|---|---|---|---|---|---|---|---|
| 25 | | Quelle, Beginn Verbandsschau | Quelle | Sonstiges | informativ | keiner | 19.03.2026 | Kaps | Point (655249 5646137.6) |

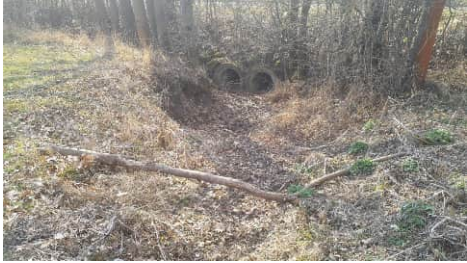
| Lfd. Nr. | Foto | Name | Lage | Sachverhalt | Bemerkung | Zuständigkeit / Akteur | Datum | Aufnahme | Rechts- und Hochwert (ETRS89) |
|---|---|---|---|---|---|---|---|---|---|
| 26 | | Überlauf Hauptschluss Teich | Sonstiges | Sonstiges | informativ. Unterhaltungspflicht obliegt der Interessengemeinschaft Bechstedtstraß (Pächter) | keiner | 19.03.2026 | Kaps | Point (654996.2 5645897.4) |

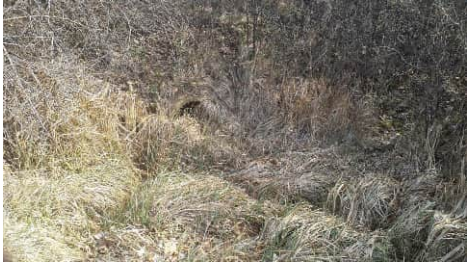
| Lfd. Nr. | Foto | Name | Lage | Sachverhalt | Bemerkung | Zuständigkeit / Akteur | Datum | Aufnahme | Rechts- und Hochwert (ETRS89) |
|---|---|---|---|---|---|---|---|---|---|
| 27 | | Auslass Überfahrt | Querbauwerk | Durchlass | informativ | keiner | 19.03.2026 | Möbius | Point (655017.1 5645895.2) |

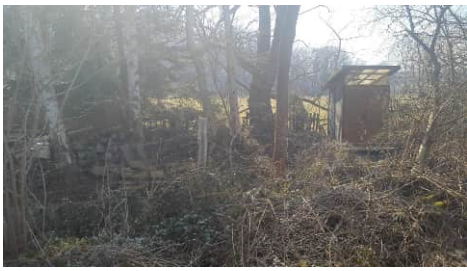
| Lfd. Nr. | Foto | Name | Lage | Sachverhalt | Bemerkung | Zuständigkeit / Akteur | Datum | Aufnahme | Rechts- und Hochwert (ETRS89) |
|---|---|---|---|---|---|---|---|---|---|
| 28 | | Ablagerungen und bauliche Anlagen | Gewässerrandstreifen links | Sonstiges | Prüfung und Klärung | UWB | 19.03.2026 | Möbius | Point (654637 5645689.9) |

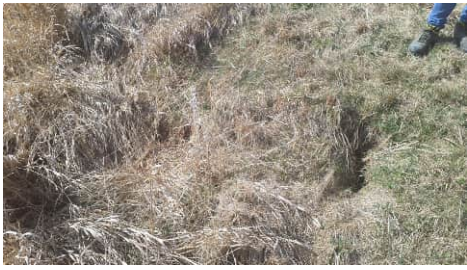
| Lfd. Nr. | Foto | Name | Lage | Sachverhalt | Bemerkung | Zuständigkeit / Akteur | Datum | Aufnahme | Rechts- und Hochwert (ETRS89) |
|---|---|---|---|---|---|---|---|---|---|
| 29 | | Einleitstelle | Böschung rechts | Verrohrung | Prüfung | UWB | 19.03.2026 | Möbius | Point (653963.5 5645988) |

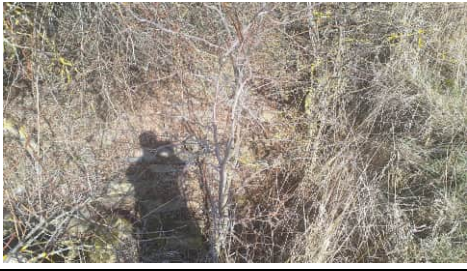
| Lfd. Nr. | Foto | Name | Lage | Sachverhalt | Bemerkung | Zuständigkeit / Akteur | Datum | Aufnahme | Rechts- und Hochwert (ETRS89) |
|---|---|---|---|---|---|---|---|---|---|
| 30 | | Kabel freiliegend | Gewässersohle | Sonstiges | informativ | Betreiber | 19.03.2026 | Möbius | Point (652815.7 5646070.9) |

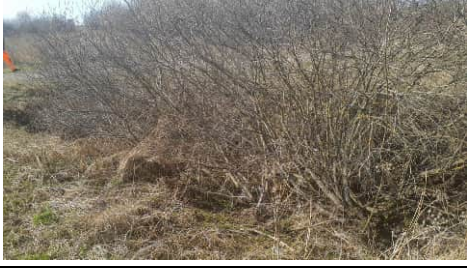
| Lfd. Nr. | Foto | Name | Lage | Sachverhalt | Bemerkung | Zuständigkeit / Akteur | Datum | Aufnahme | Rechts- und Hochwert (ETRS89) |
|---|---|---|---|---|---|---|---|---|---|
| 31 | | Sohlaufwuchs ohne Durchlass | gesamtes Gewässerbett | Pflegemaßnahmen | beobachten, Pflegemaßnahme prüfen | GUV | 19.03.2026 | Möbius | Point (652595 5646064.3) |

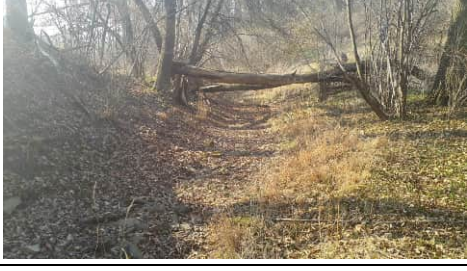
| Lfd. Nr. | Foto | Name | Lage | Sachverhalt | Bemerkung | Zuständigkeit / Akteur | Datum | Aufnahme | Rechts- und Hochwert (ETRS89) |
|---|---|---|---|---|---|---|---|---|---|
| 32 | | Ende Verbandsschau | gesamtes Gewässerbett | Sonstiges | informativ | keiner | 19.03.2026 | Möbius | Point (650564.7 5645561.2) |
